**Kompletní průzkum a restaurování oboustranně malované olejomalby na plátně z
kostela sv. Vavřince ve Vizovicích**

Průzkum závěsných obrazů in-situ v kostele sv. Vavřince ve Vizovicích

Diplomová práce

2020

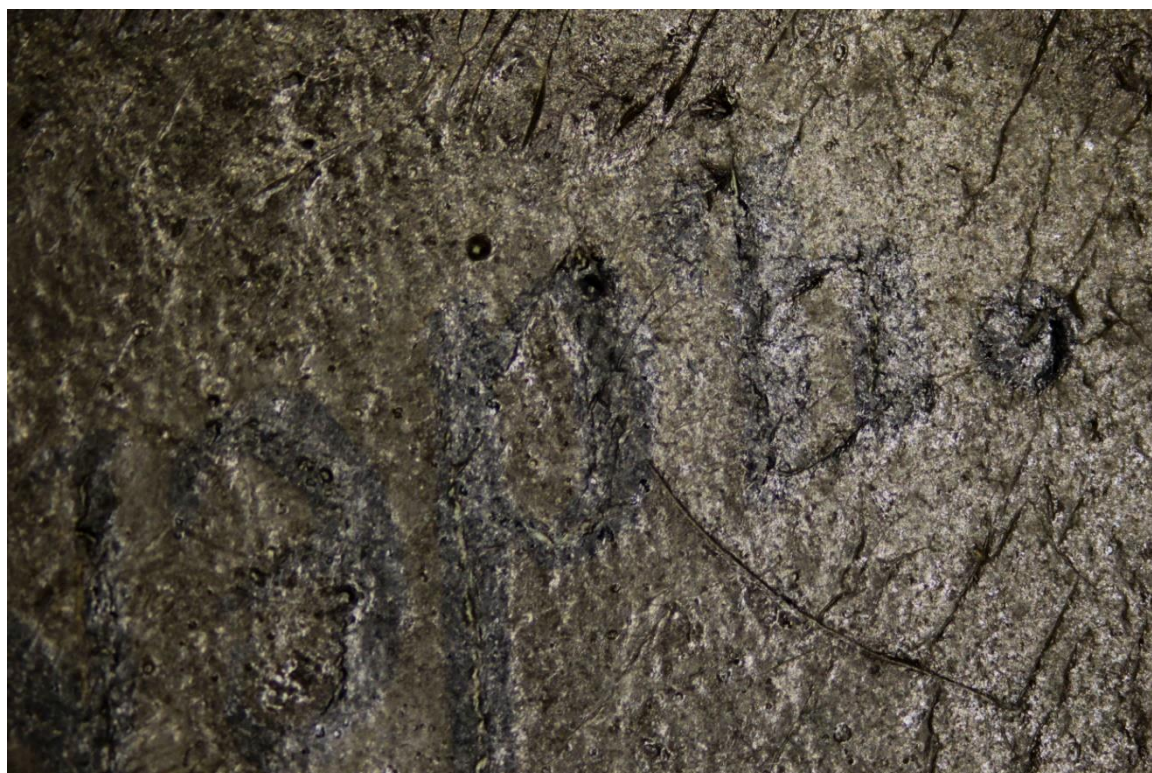
Obr. 22: Fotografie pod stereolupou, stav před restaurováním, líc, detail, signatura se nachází pod lesklou lakovou úpravou.

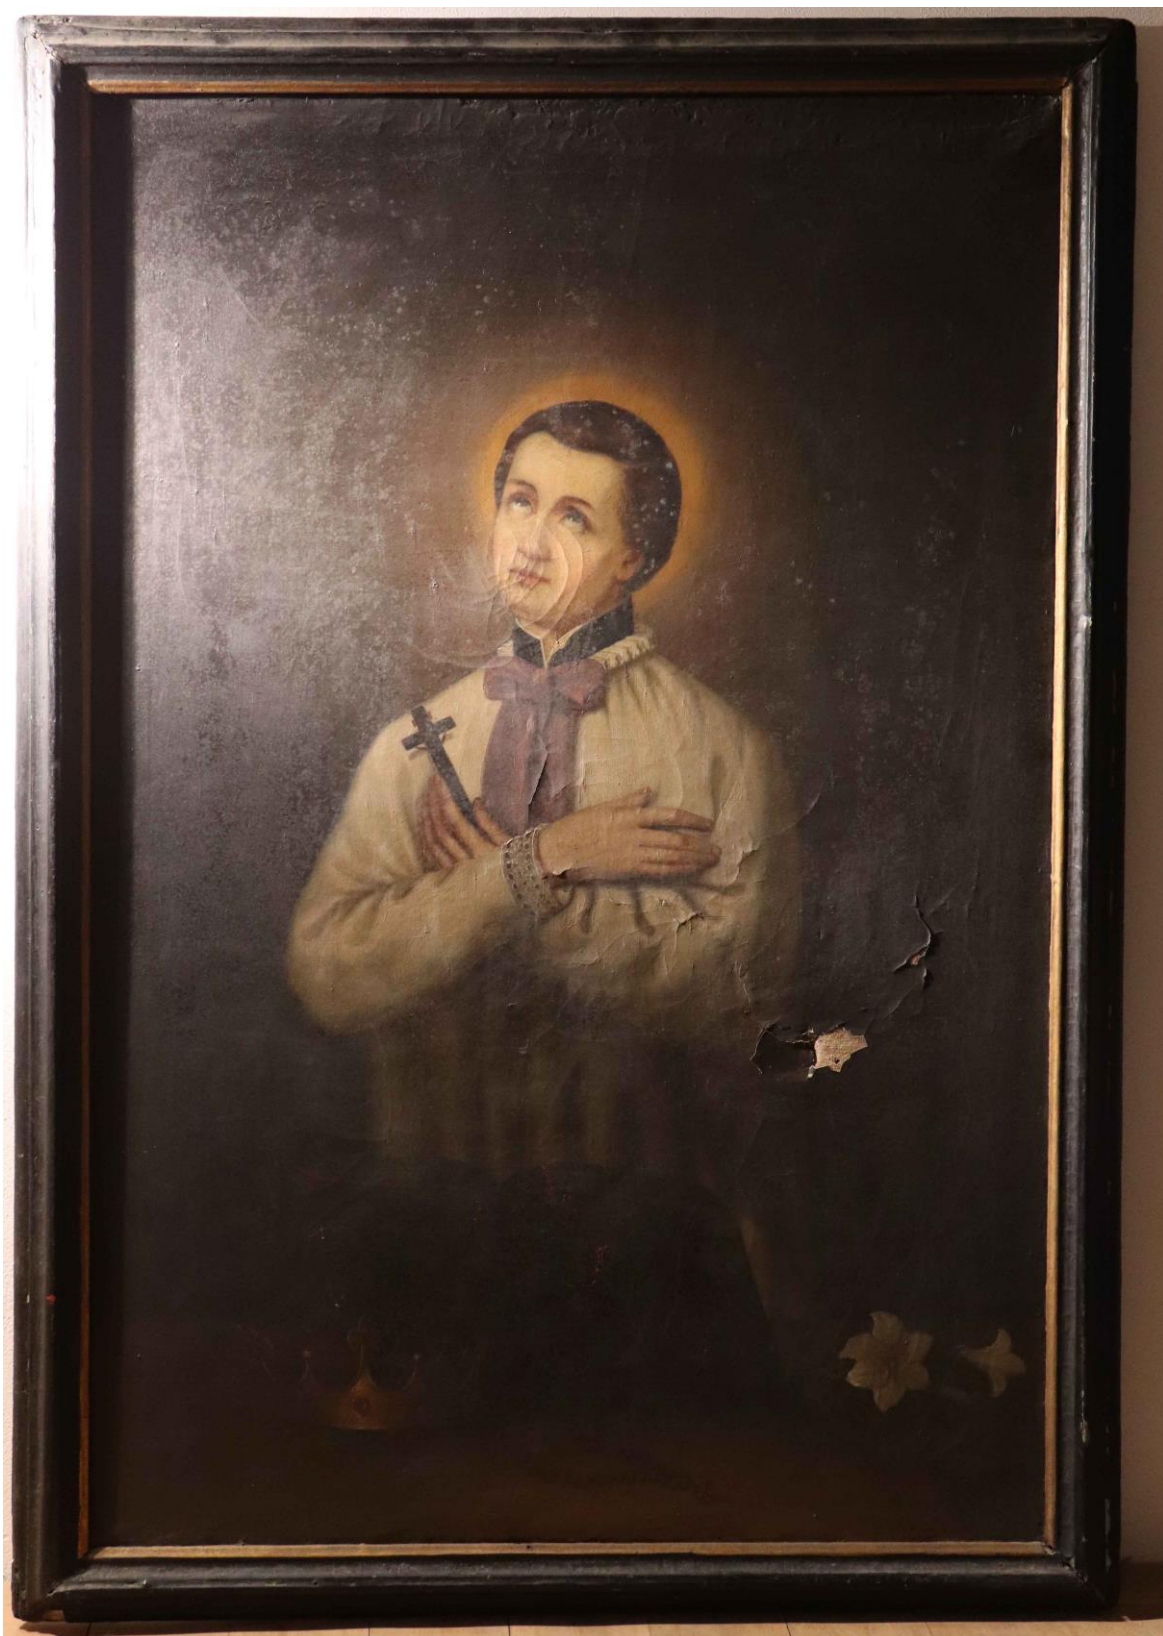
Obr. 27: Fotografie v ostrém bočním nasvícení, stav před restaurováním, zvýrazněny deformace povrchu malby.

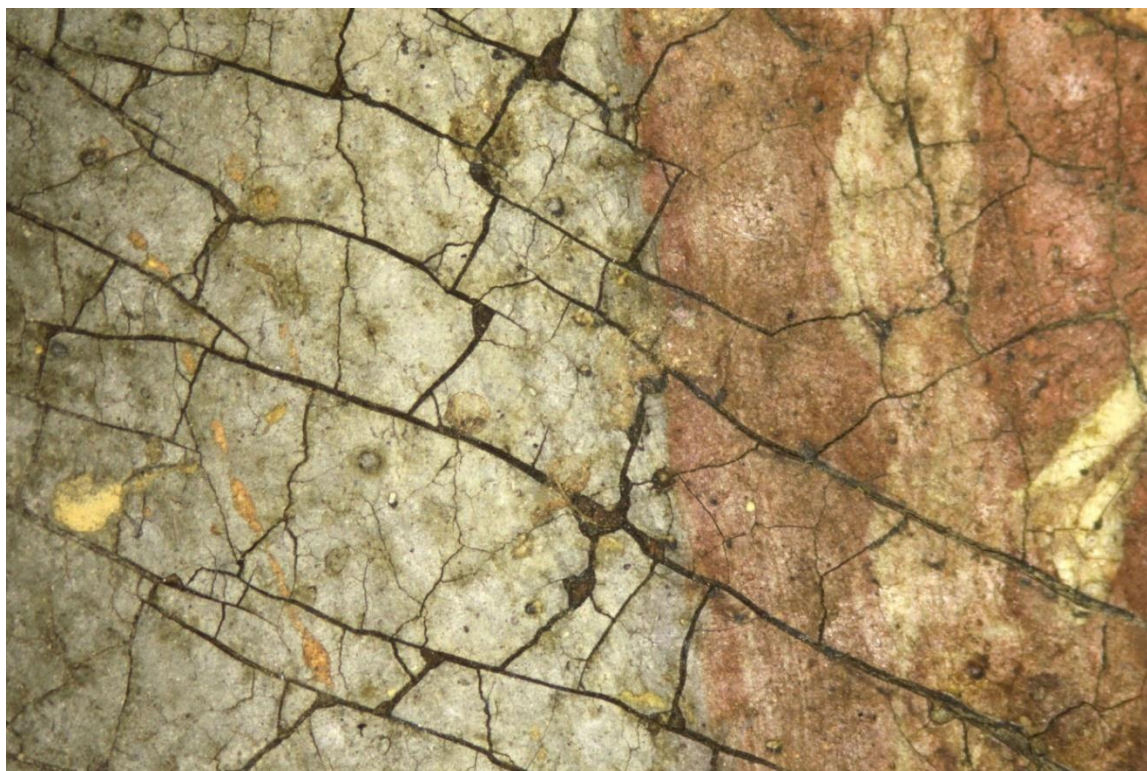
Obr. 66: Fotografie pod stereolupou, stav před restaurováním, líc, detail zkrakelované barevné vrstvy, silná vrstva nečistot usazená mezi krakely.

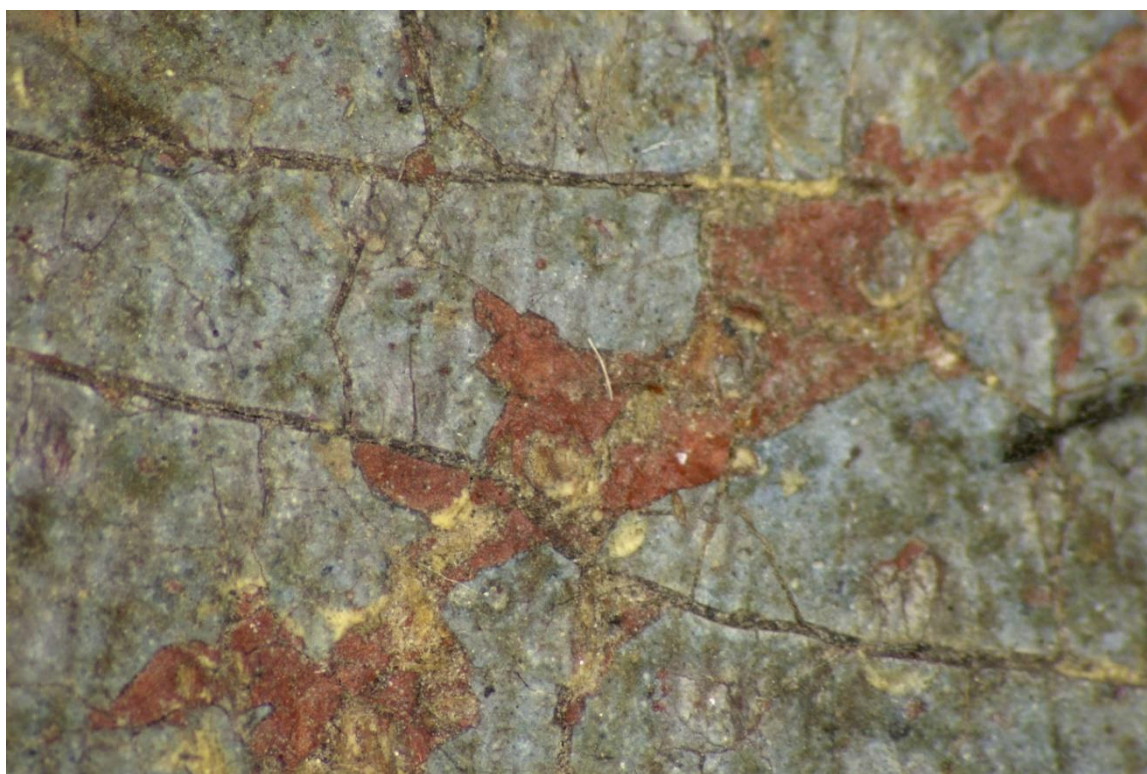
Obr. 67: Fotografie pod stereolupou, stav před restaurováním, líc, detail, odhalený červený bolusový podklad.

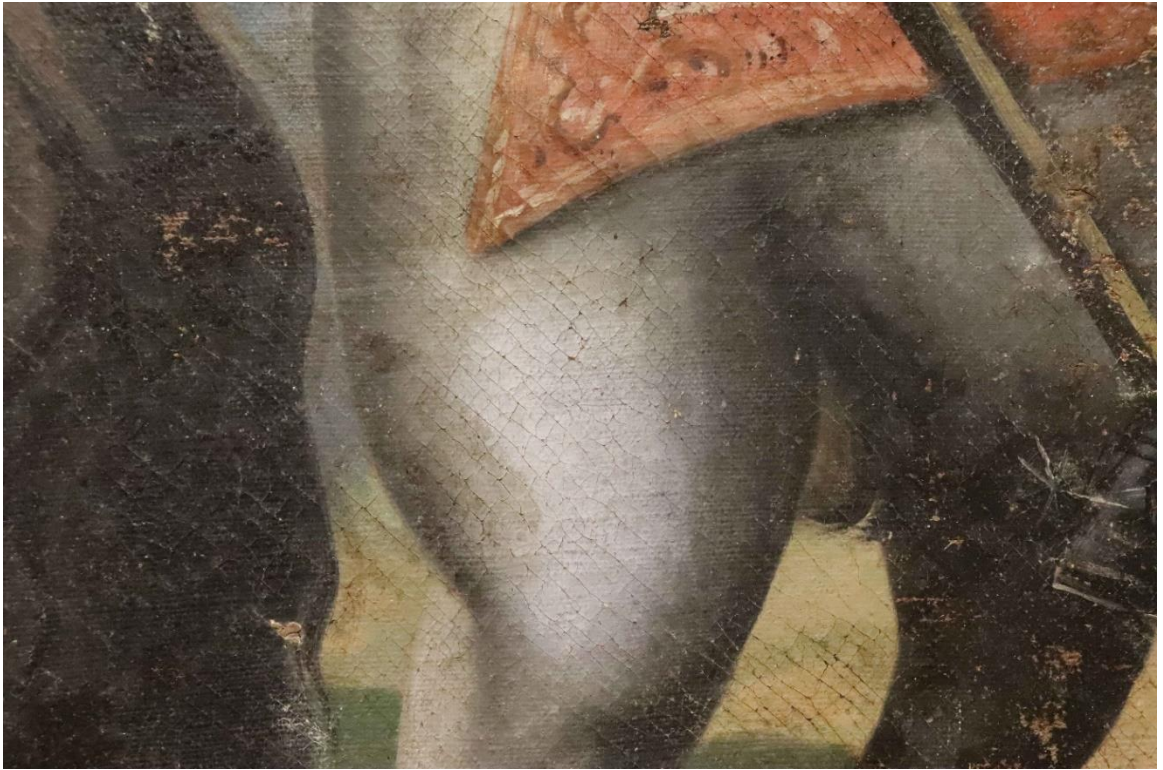
Obr. 75: Stav během restaurování, čištění usazených nečistot a zbytků ztmavlé lakové vrstvy.

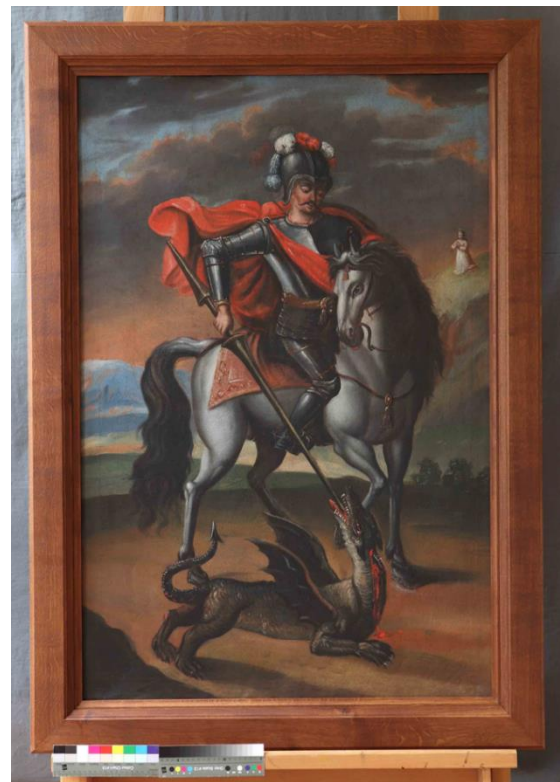
Obr. 98: Stav po restaurování, celek, líc, adjustace v novém ozdobném, dubovém rámu.

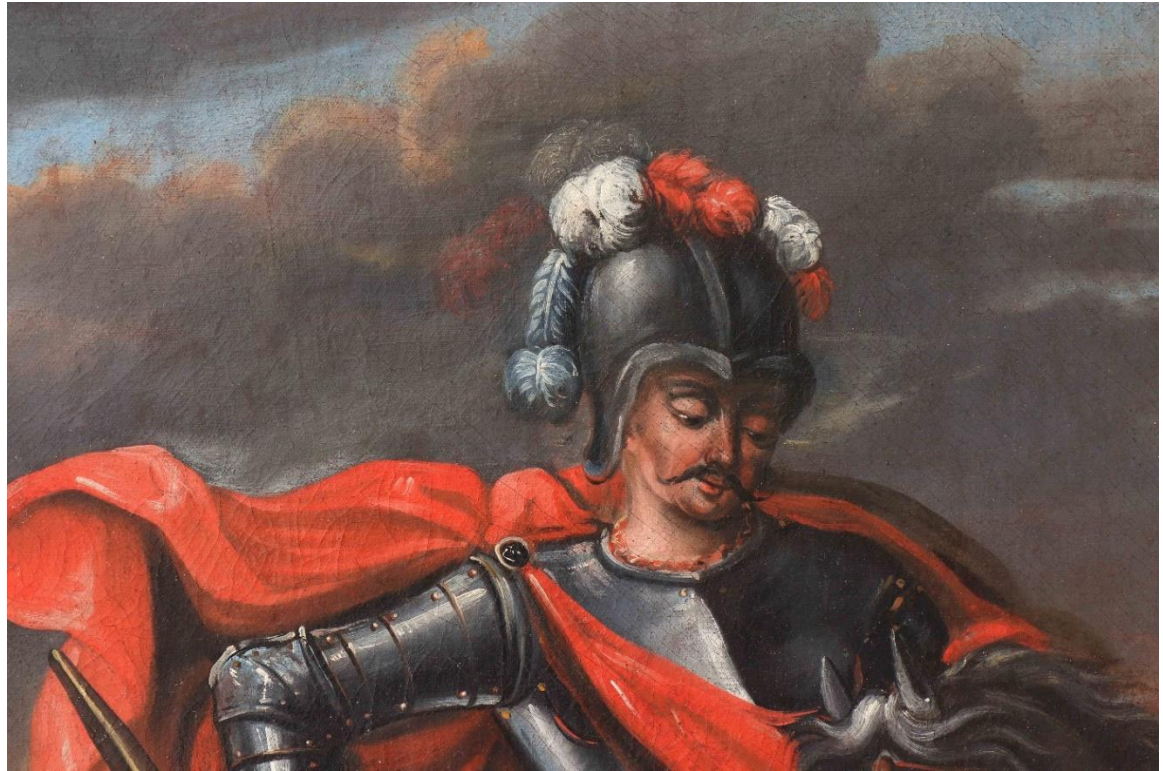
Obr. 102: Stav před restaurováním, detail.

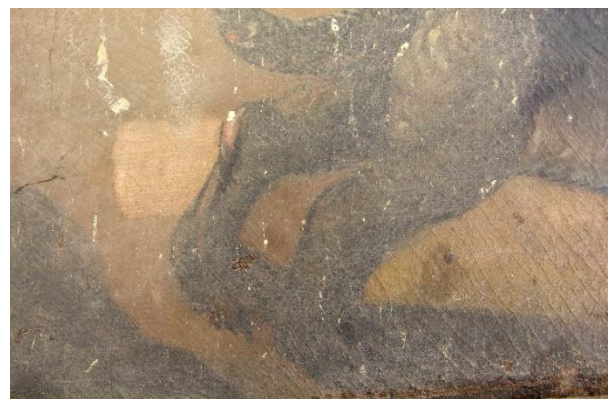
Hustá síť krakel – vzniká stárnutím, křehnutím jednotlivých vrstev malby a také sesycháním pojiva. Krakely prochází všemi vrstvami malby. Vytváří síť navzájem se propojujících prasklin.

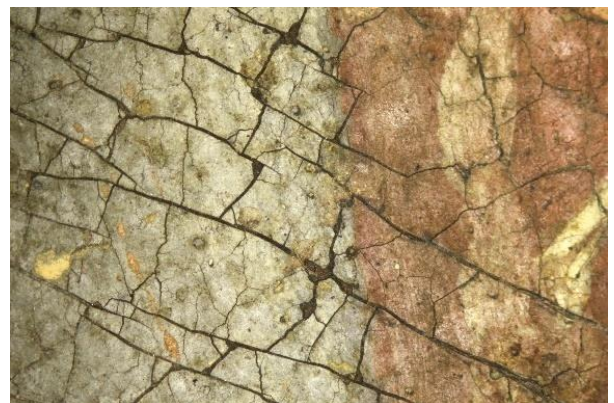
Mastné nečistoty – tyto nečistoty se postupem času usazují na povrchu malby, především v její struktuře. Způsobují optickou změnu barevných vrstev a zhoršují viditelnost drobných detailů malby.

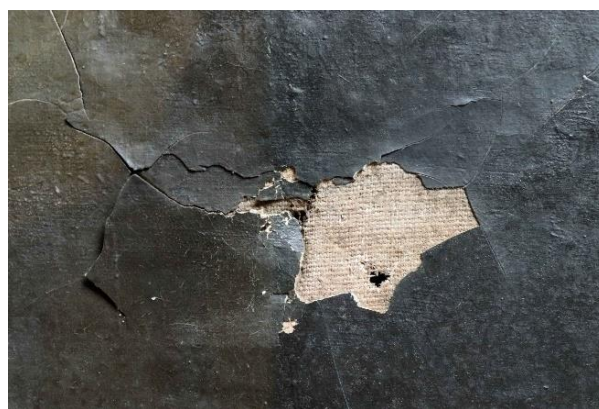
Ztráta barevné vrstvy – postupný vznik sítě krakel vyústí postupem času ke ztrátě barevné vrstvy i s podkladem.

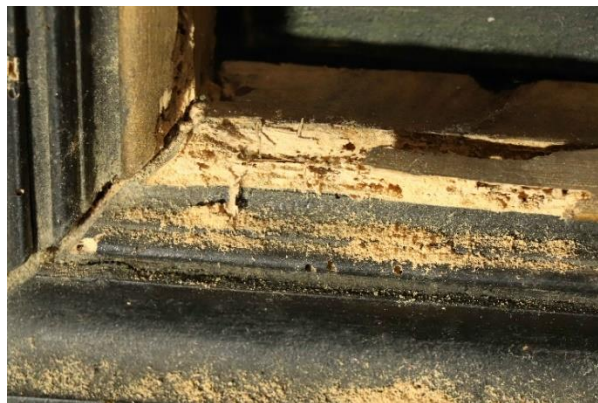
Napadení dřevokazným hmyzem – dle čerstvých požerek je patrné, že v ozdobném rámu díla je přítomen aktivní červotoč. Dřevní hmota postupně ztrácí soudržnost.

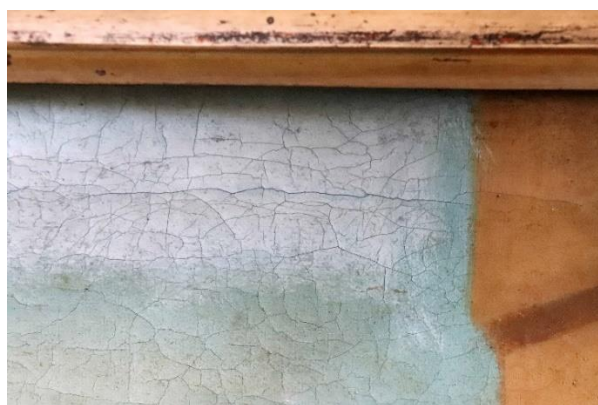
Zákaly – vznik zákalu při druhotném zásahu. Při snímání laku byla pravděpodobně použita nevhodná metoda (rozpouštědlo) která zákal způsobila.

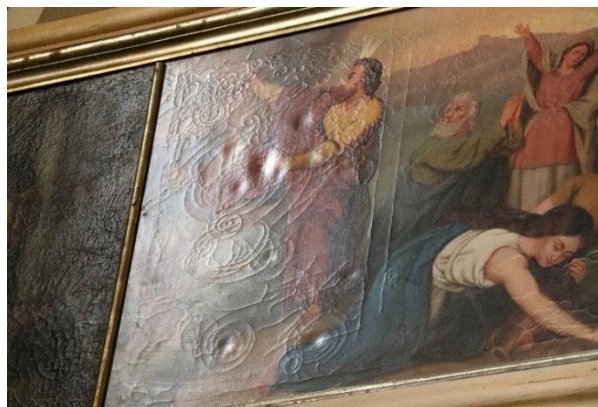
Mechanické poškození – defekty nebo tzv. promáčkliny vznikly mechanickým poškozením díla.

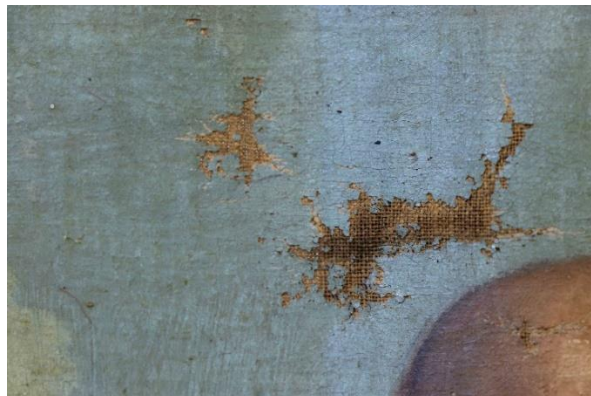
Ztráta barevné vrstvy – postupný proces křehnutí barevné vrstvy, která postupně odpadává i s podkladem.

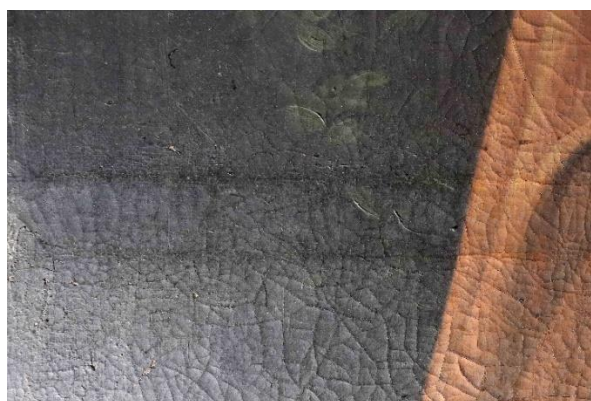
Protlačení napínacího rámu – u plátěné podložky dochází časem k jejímu povolení a prověšení. Plátno tak přiléhá k příčkám napínacího rámu, které se časem projeví i na lícové straně díla.

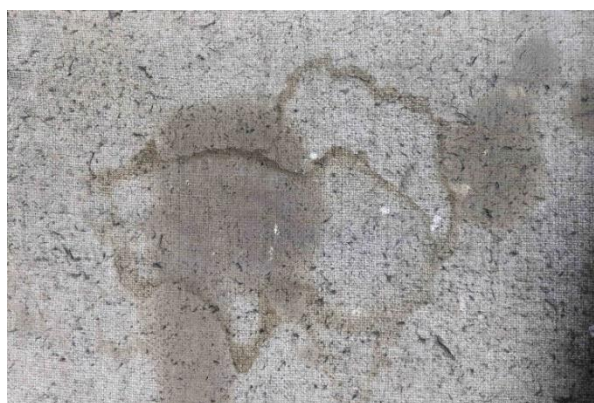
Zatečení vody – při špatném skladování děl může dojít k zatékání vody (např. uskladněná díla poblíž oken apod.). Voda po té vytváří na rubové straně zatečené skvrny tzv. „mapy“.

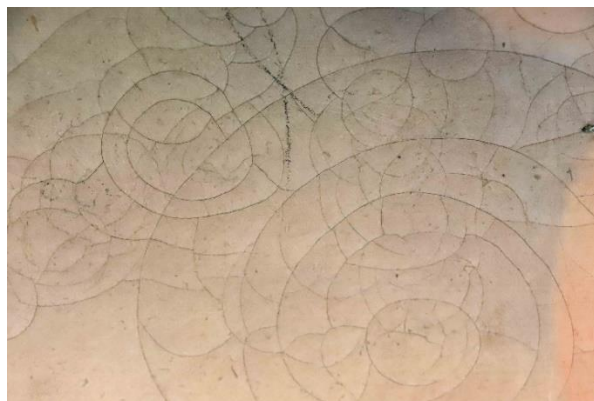
Spirálovité krakely – spirálovité krakely jsou příznačné pro tvrdé olejové podklady, dále vznikají také kolem mechanických defektů vzniklých např. nárazem.

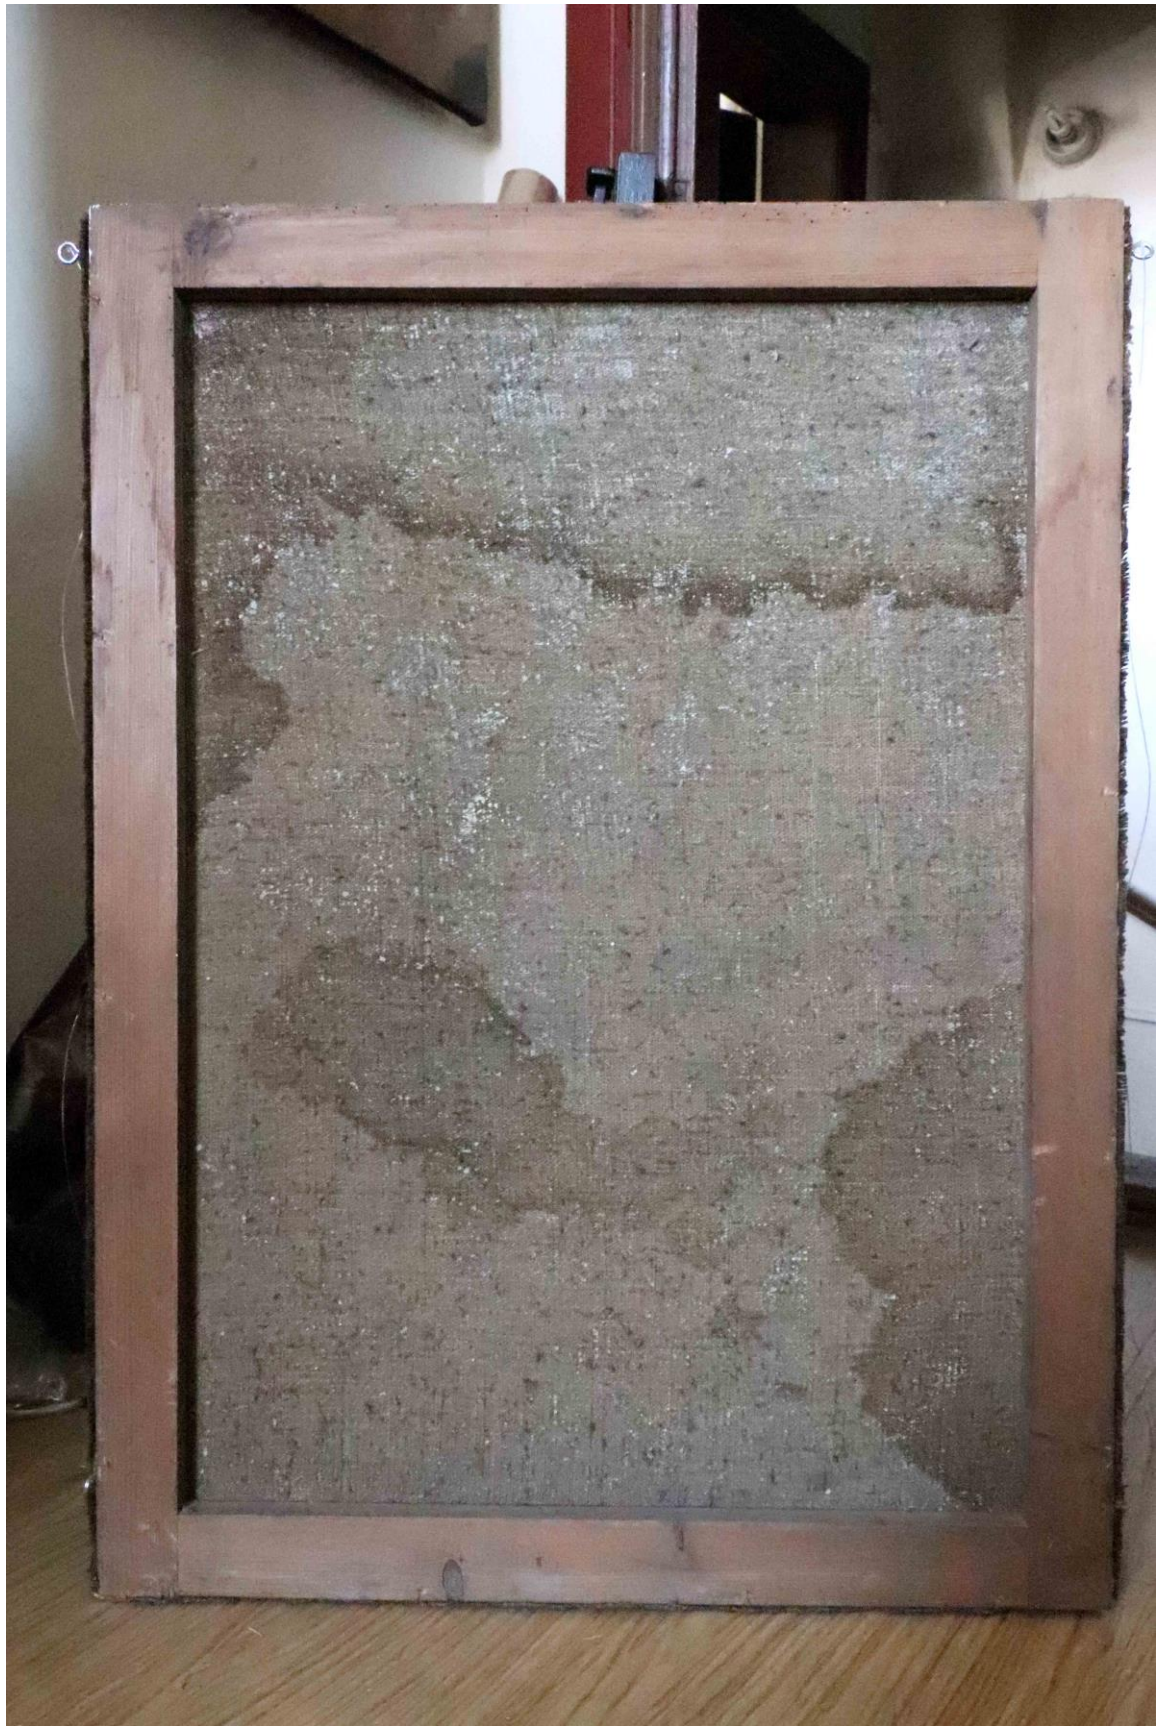
Obr. 131: Stav před restaurováním, celek, rub.

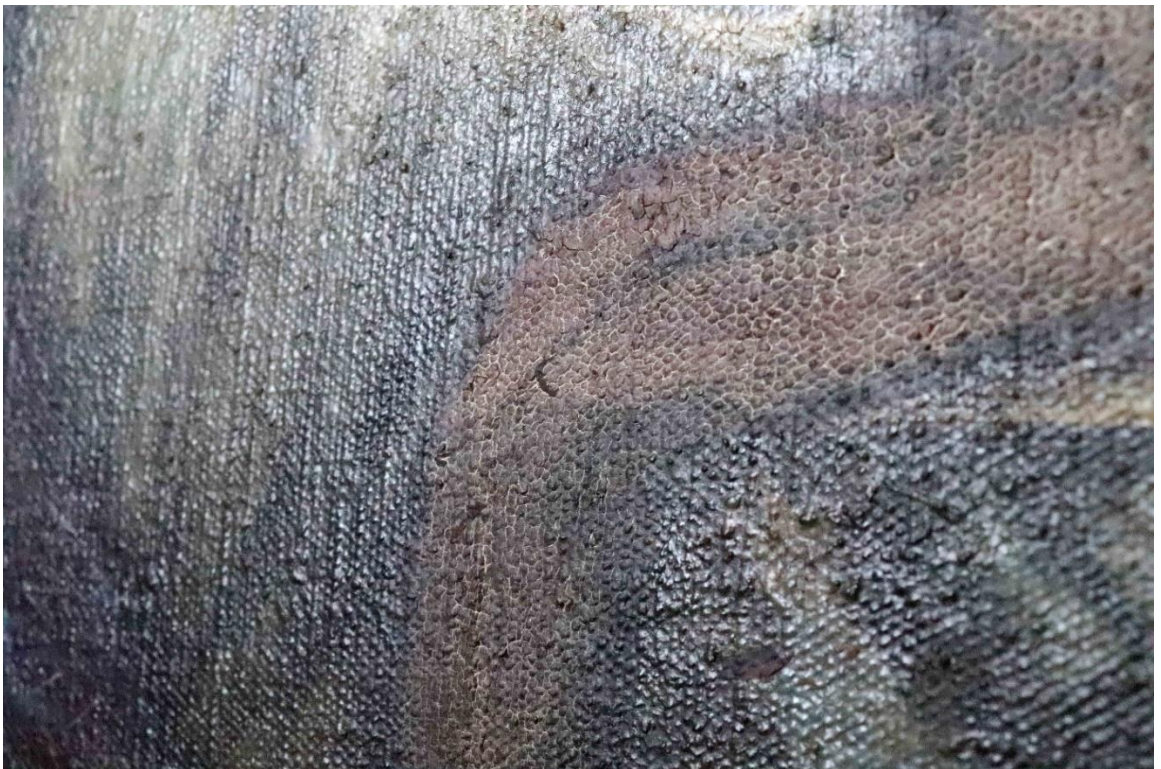
Obr. 133: Stav před restaurováním, nerovnoměrná laková vrstva, výskyt matných míst.

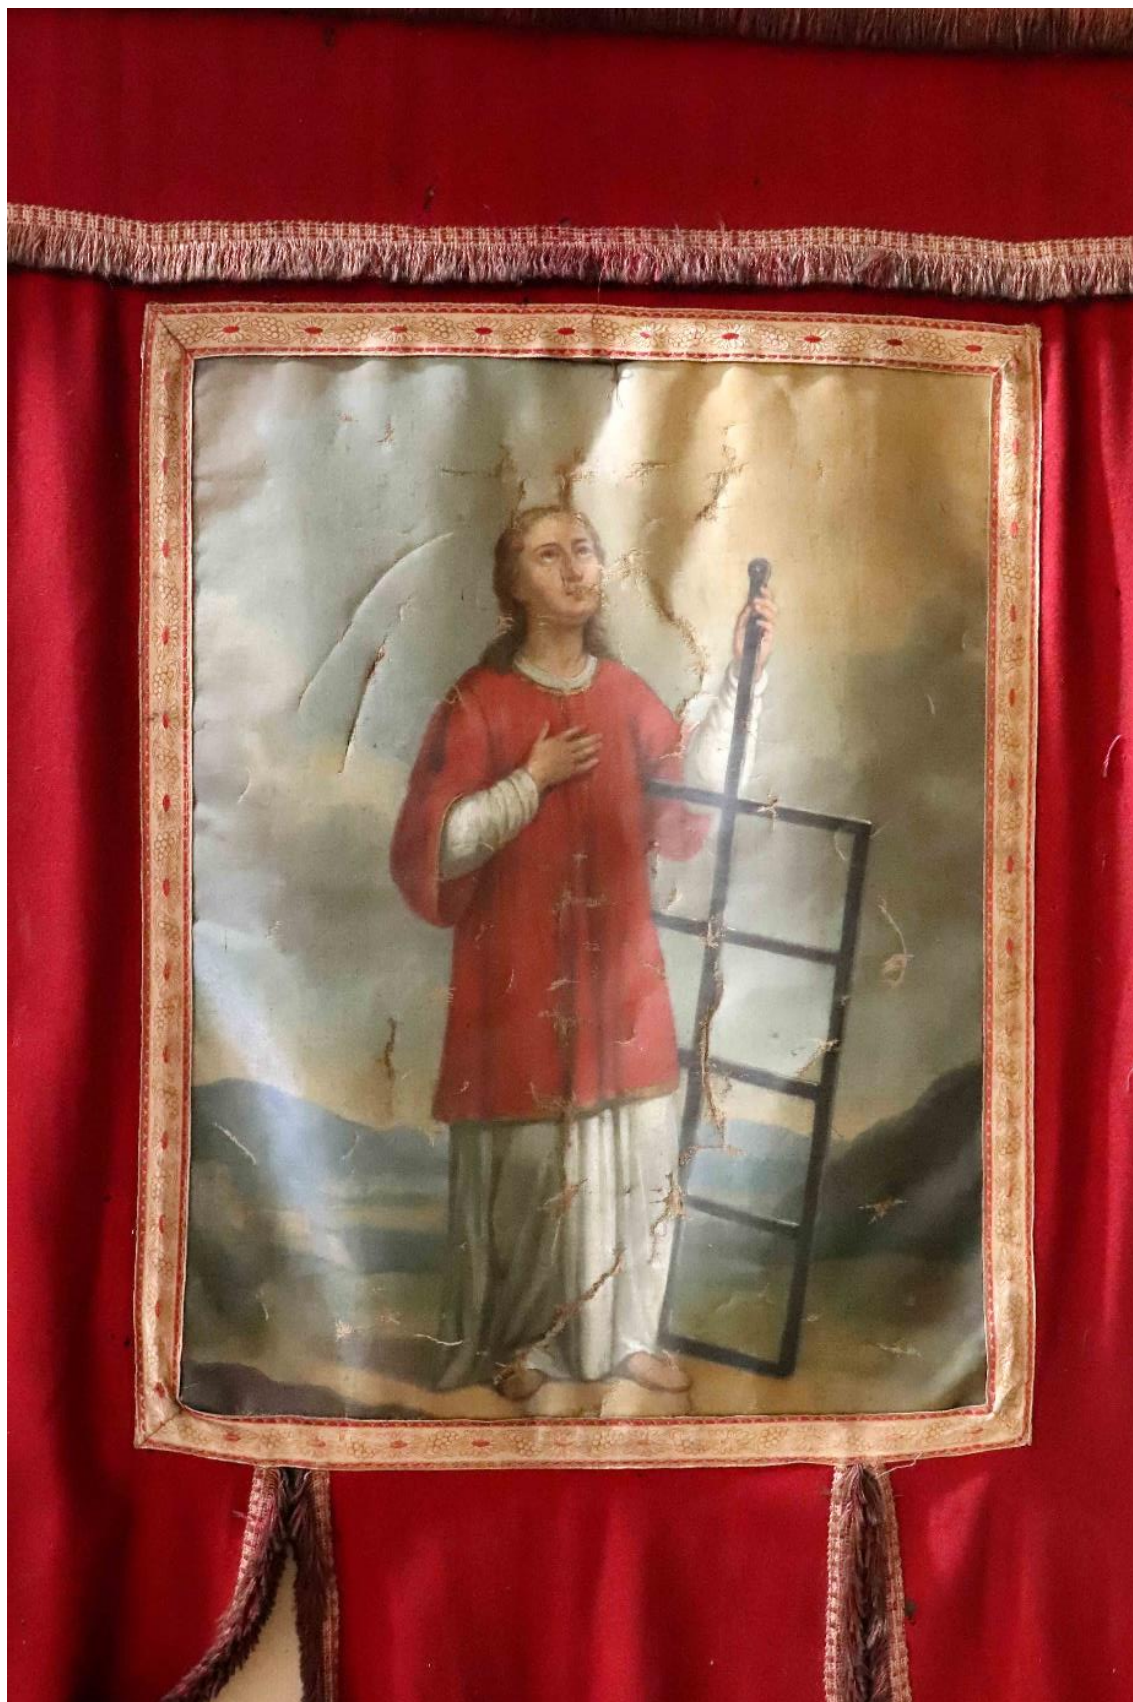
Podkladové plátno samotných maleb je silně zvlňené. Objevují se škrábance, skvrny, stékance laku a také trhliny. Povrch maleb je pokryt prachovým depozitem a mastnými nečistotami ulpívajícími v reliéfu barevné vrstvy. Dochází k velkým ztrátám barevné vrstvy. Malba odpadáva z důležitých míst, jako jsou ruce, tváře a další místa, která bude obtížná retušovat, popřípadě rekonstruovat. Konzervační zásah je tedy nezbytný. V obnažených místech je patrné, že plátěná podložka je velmi tenká a řídkce tkaná. U obou maleb dochází k odpáraní plátěné podložky od té textilní a to v horní části.

Obr. 145: Stav před restaurováním, líc, pohled v ostrém bočním nasvícení, patrné zvlnění textilní podložky.

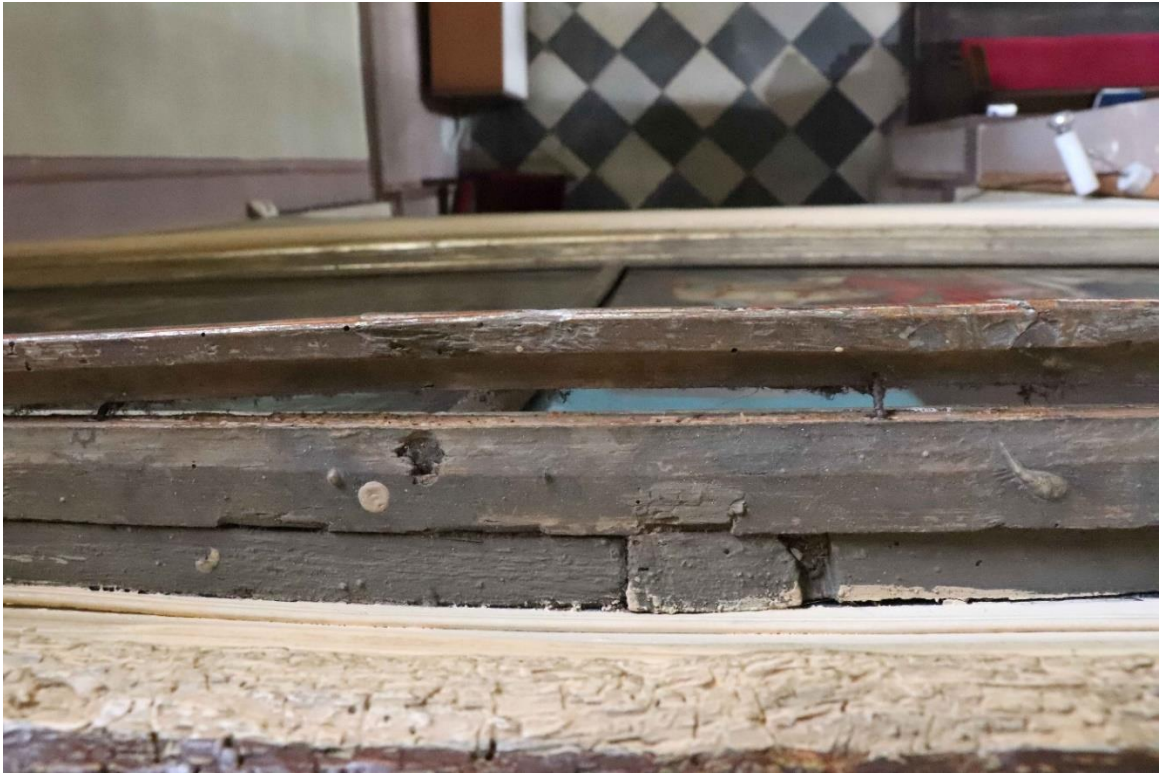
Obr. 181: Stav před restaurováním, deformace lišt ozdobného rámu.

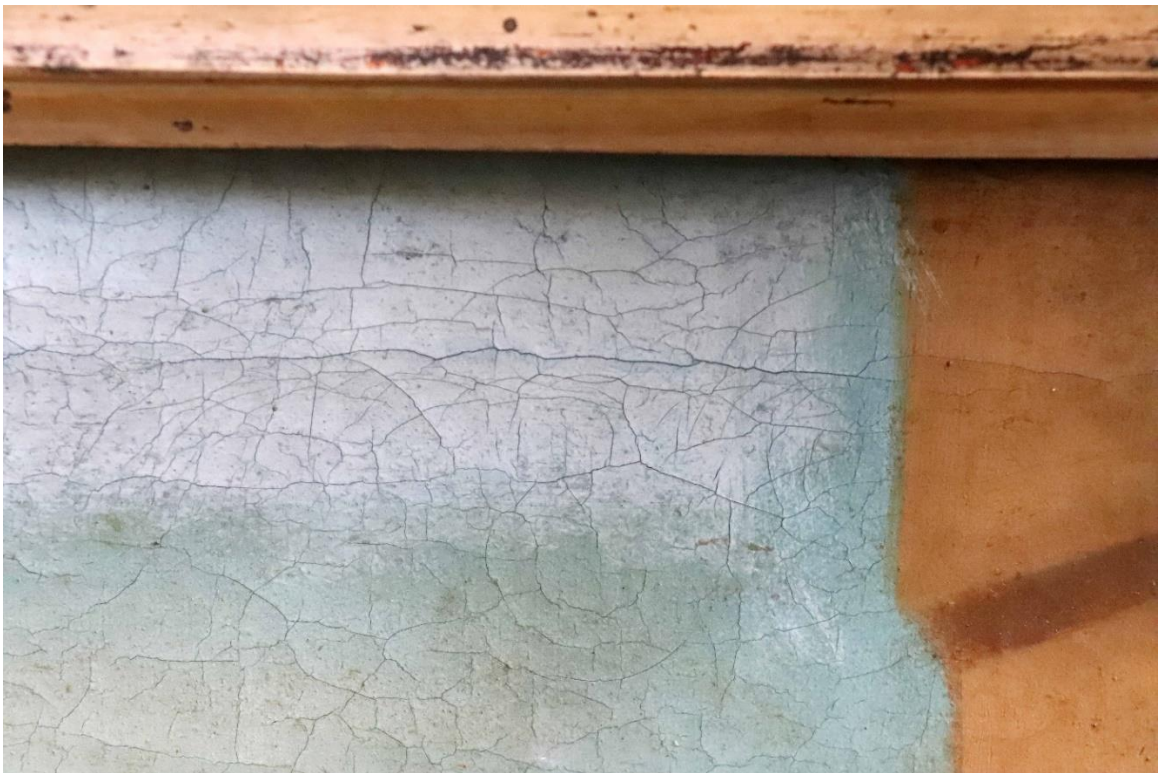
Obr. 182: Stav před restaurováním, bílý zákal na povrchu barevné vrstvy.

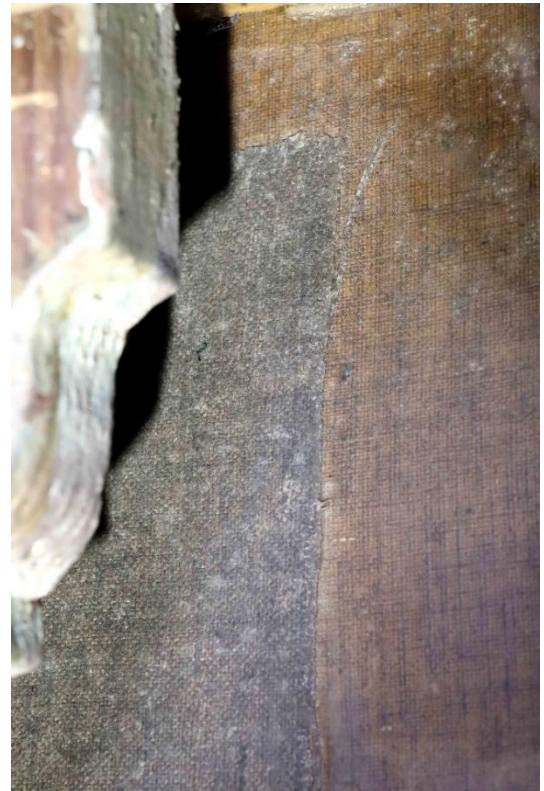
Vyhnání z ráje – na rubové straně plátna je patrná lokální rentoaláž na voskopryskyřičnou směs (Obr. 185). Vypínací rámy u obou obrazů jsou v dobrém stavu.

Obr. 185: Rubová strana výjevu Vyhnání z ráje, lokální rentoaláž, voskopryskyřičná směs.

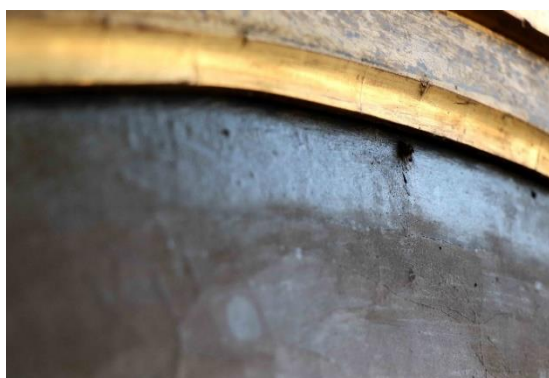
Obr. 200: Stav před restaurováním, vrstva laku pokrytá prachovým depozitem.

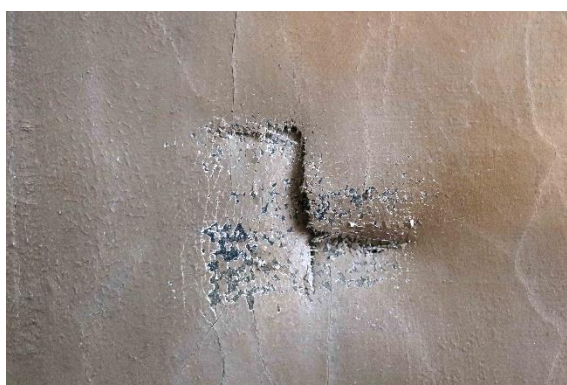
z lícové strany obrazu, kde dochází k silné zvrásněné krakeláži. Tyto ekonomické úpravy jsou pro tvorbu Lindauera také typické. Často používal stará plátna či obrazy, které poupravil, sešil, otočil, aby na ně mohl zhotovit svoji malbu. V místě trhliny z lícové strany lze pozorovat ztrátu barevné vrstvy, kde dochází k odhalení starších barevných vrstev, zřejmě jiného obrazu.

Obr. 201: Stav před restaurováním, trhlina, viditelná barevná vrstva staršího plátva.

- 10) Scelení trhlin v plátně metodou Thread by Thread tzv. nit na nit.
- 11) Tmelení defektů v malbě světle zatónovaným voskopryskyřičným tmelem a následná izolace povrchu tmelů pomocí roztoku běleného šelaku 10%.

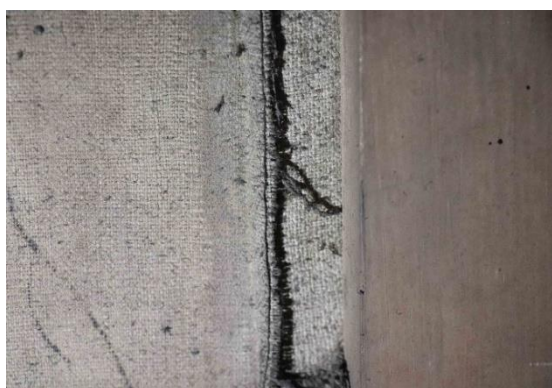
Obr. 202: Stav před restaurováním, rub, nadstavení plátva, detail sešitého spoje.

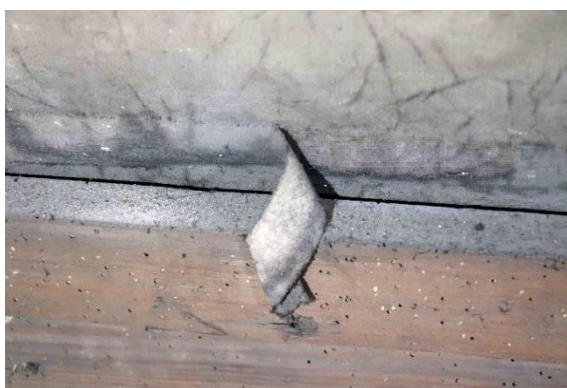
Obr. 203: Stav před restaurováním, rub, oddělující se záplata od plátěné podložky.

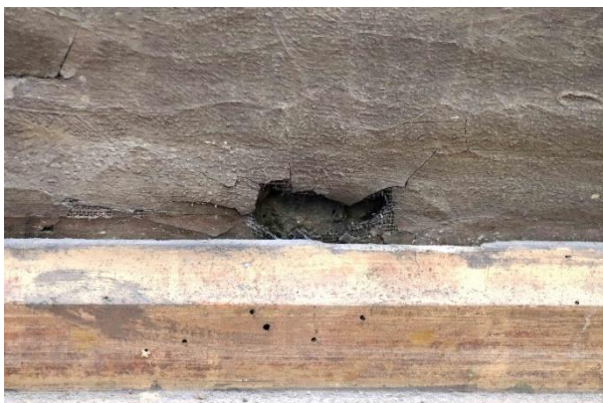
Lokálně se vyskytují trhliny skrz plátnem, zapříčiněny mechanicky, např. nárazem. Nejzávažnější poškození je v dolní části obrazu uprostřed v těsné blízkosti ozdobného rámu. Zde dochází k největším ztrátám barevné vrstvy včetně podkladu.

Obr. 205: Stav před restaurováním, trhlinka ve spodní části malby.

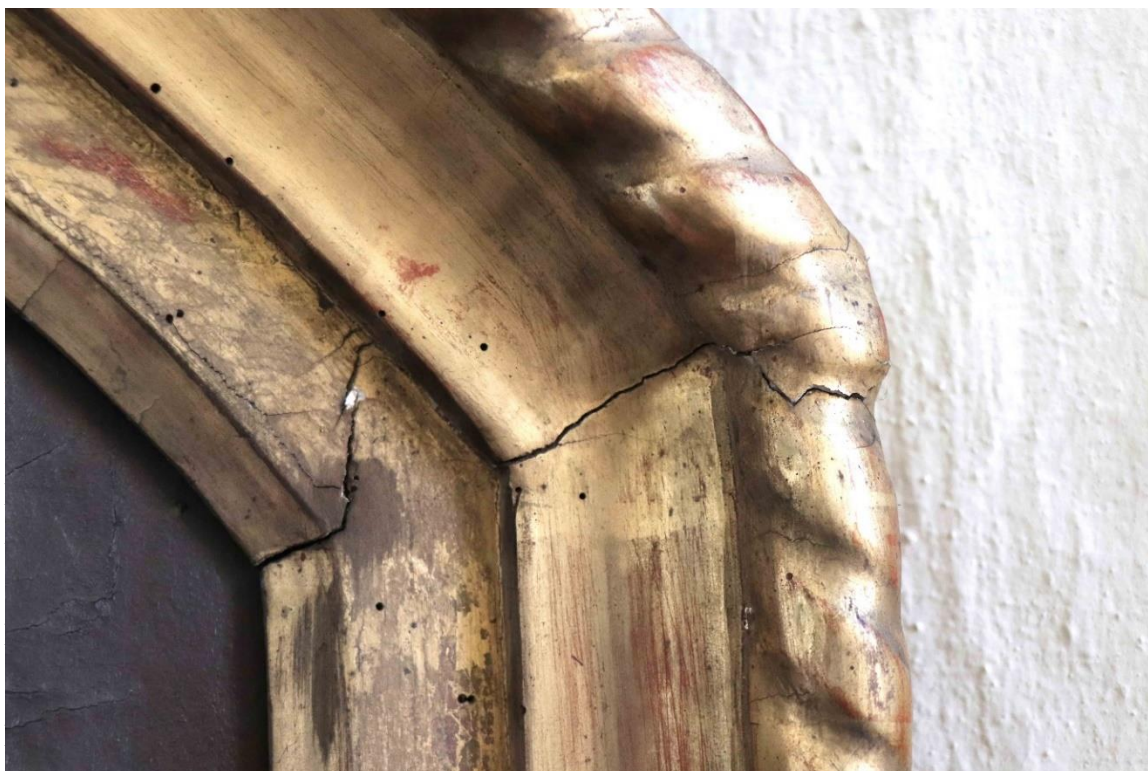
Obr. 208: Stav před restaurováním, zlacení na lesk, ozdobný rám, napadení červotočem, praskliny.

- 1) Injektáž nesoudržných a poškozených míst 10 % roztokem želatiny.
- 2) Ozdobný rám je zlacen na lesk (červený poliment), zlato bude očištěno terpentýnem popřípadě emulzí Brij L4 ve white spiritu.
- 3) Defekty budou vytmeleny kličokřídovým tmelem a zaizolovány běleným šelakem nebo 5% kličovou vodou.
- 4) Menší defekty budou retušovány akvarelem, popřípadě práškovým či mušlovým zlatem.
- 5) Větší defekty budou dokřídovány a znovu pozlaceny.
- 6) Nové plátky zlata budou strženy mletou pemzou a popřípadě patinovány.
- 7) Na závěr bude zlato opatřeno ochrannou vrstvou zaponového laku.
- 8) Ošetření rubu napínacího rámu a také rubové strany ozdobného rámu biocidním prostředkem (Lignofix v toluenu). Zvolené ředidlo (toluen) zabraňuje bobtnání dřevěných vláken na rozdíl od jiných prostředků, kde je rozpouštědlem např. voda či etanol.

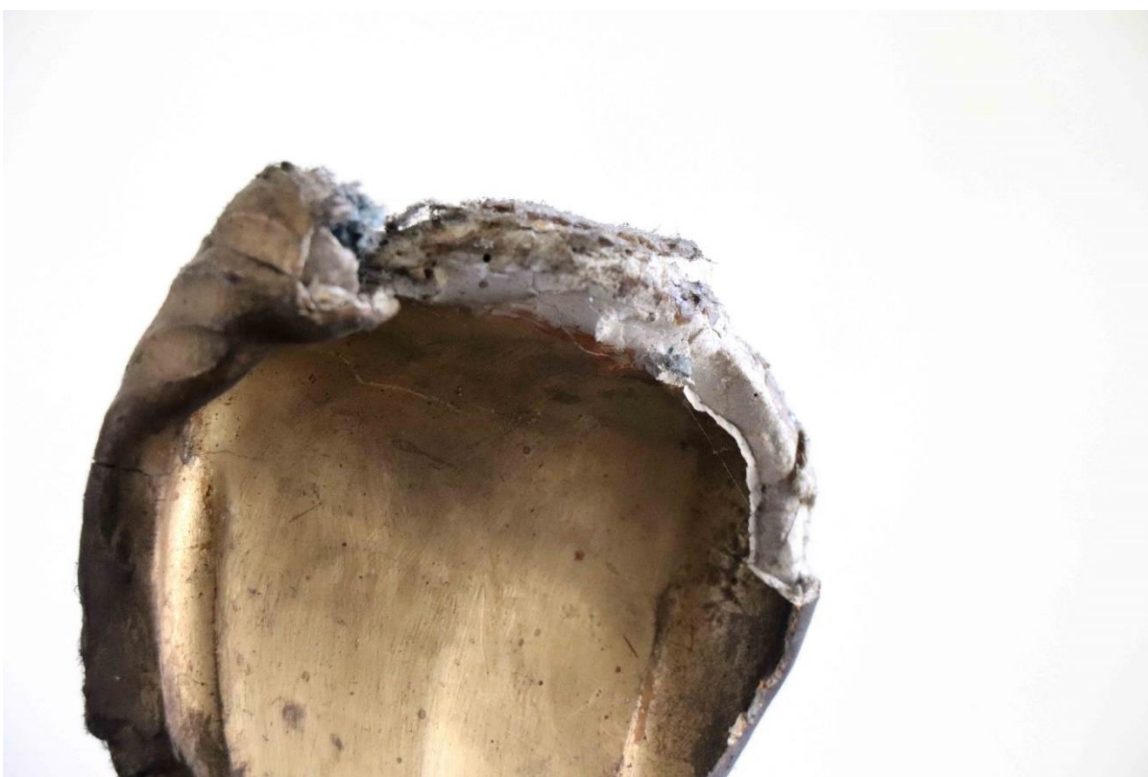
Obr. 209: Stav před restaurováním, ozdobný rám zlacení na lesk, ztráta křídové vrstvy i se zlacením.

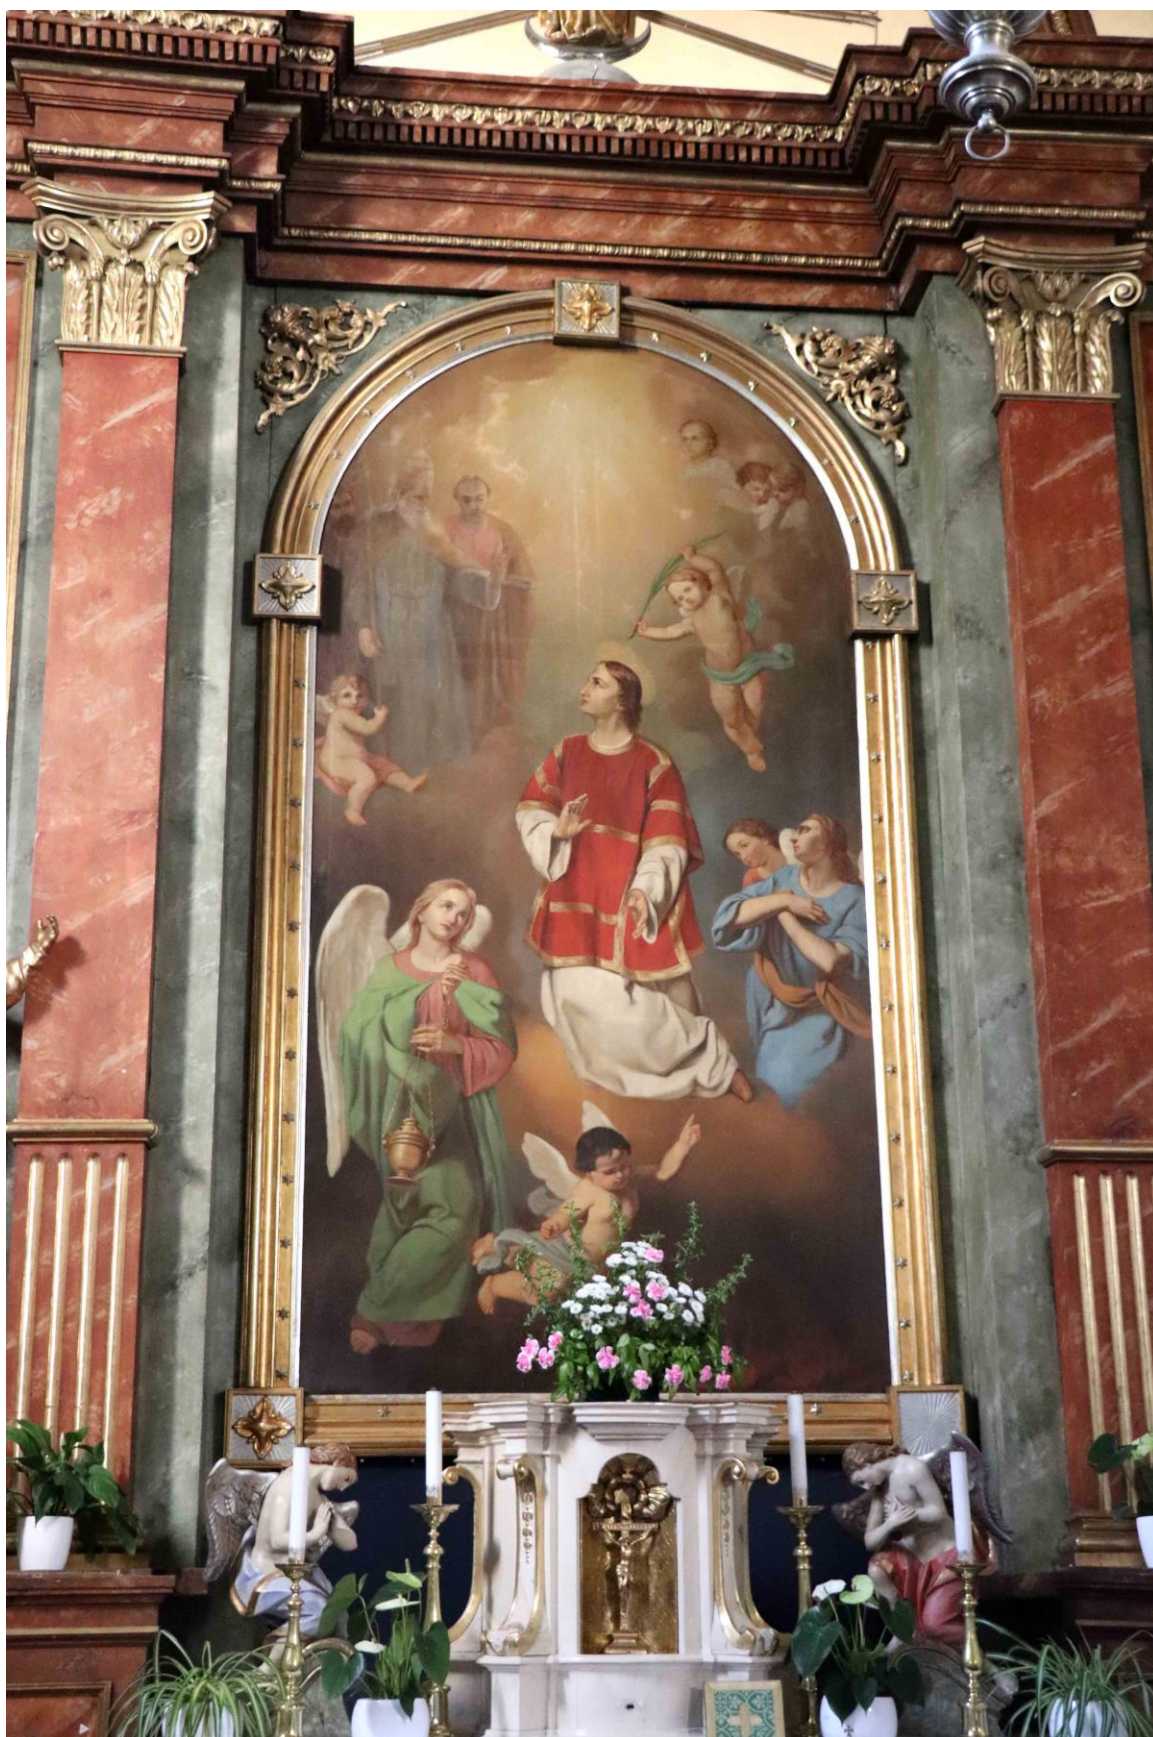
Dílo je z líce celoplošně pokryto prachovým depozitem. Usazené nečistoty můžeme pozorovat především v reliéfu pastózní barevné vrstvy. Obraz vykazuje stejné známky poškození jako biblické obrazy v tribunách. Především jde o spirálovou krakeláž a protlačené hrany středových příček vypínacího rámu, z důsledku povolení plátěné podložky. Malba je celoplošně opatřena ochranným pololesklým lakem. Postupem času došlo k jeho zežloutnutí a ztmavnutí. Celkový stav obrazu je dobrý.

Obr. 210: Stav před restaurováním, celkový pohled na oltární obraz.

- 10) Tmelení defektů v malbě světle zatónovaným voskopryskyřičným tmelem a následná izolace povrchu tmelů pomocí roztoku běleného šelaku 10%.
- 11) Nanesení tenké a lesklé lakové mezivrstvy (damarový lak).

- 12) Nápodobivá retuš pryskyřičnými barvami Maimeri Restauero.
- 13) Aplikace závěrečného ochranného pololesklého damarového laku (nástřík air-brush).
