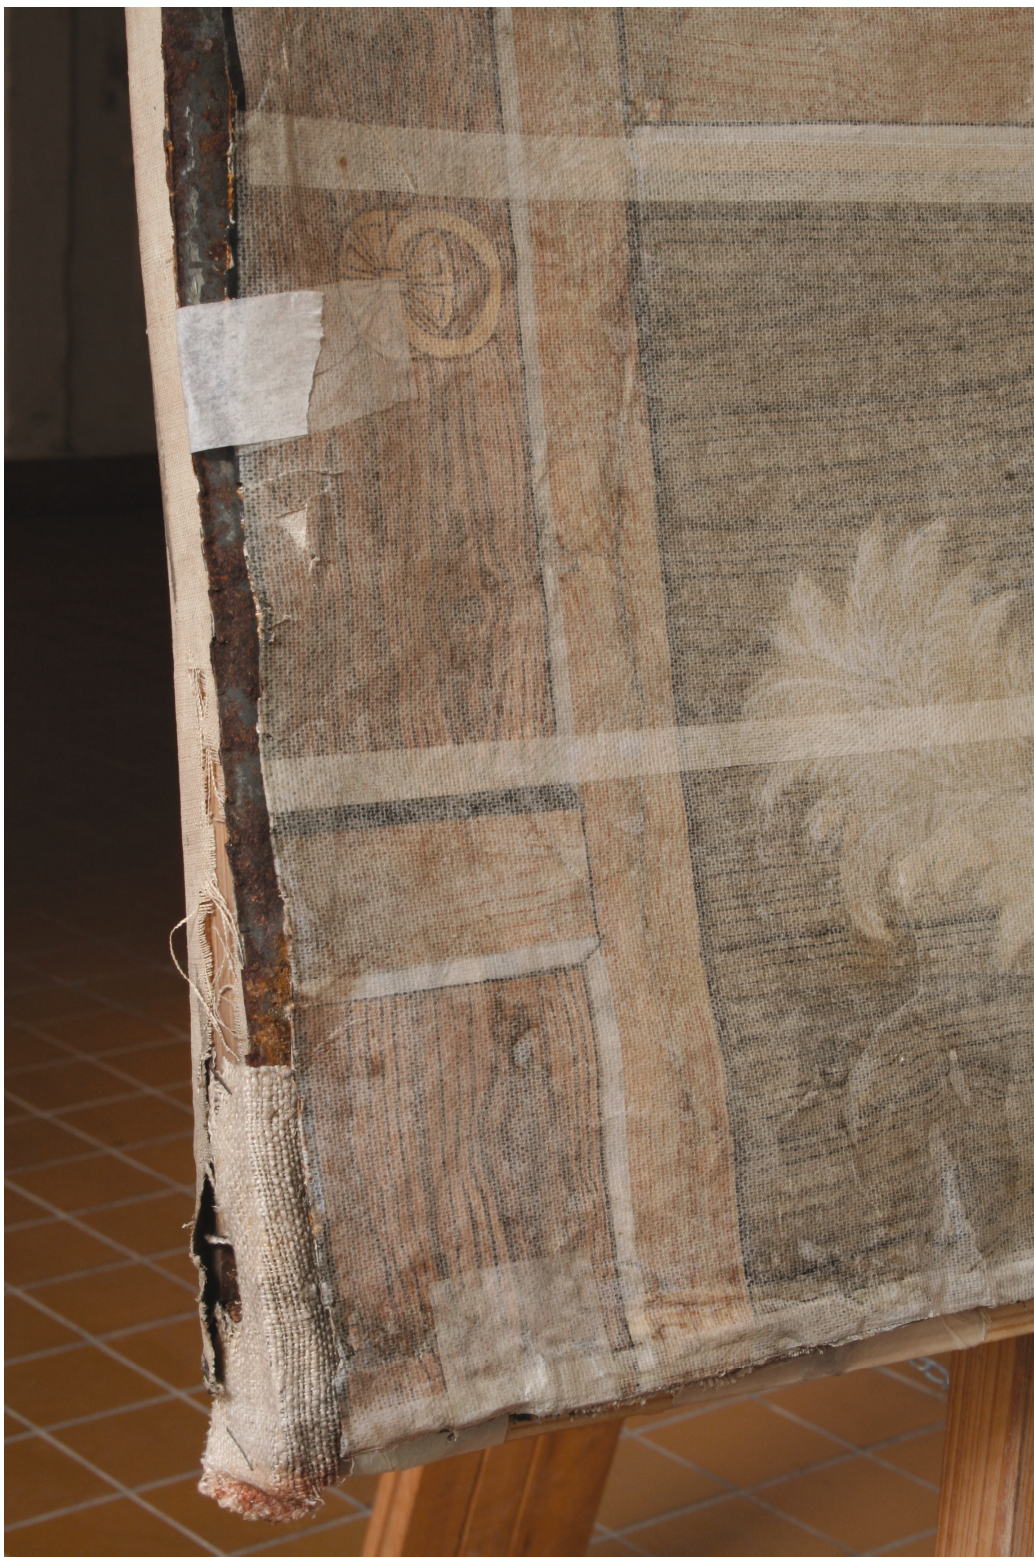
Obr.10 Stav před restaurováním – líc, detail kovového pásu při horním okraji.

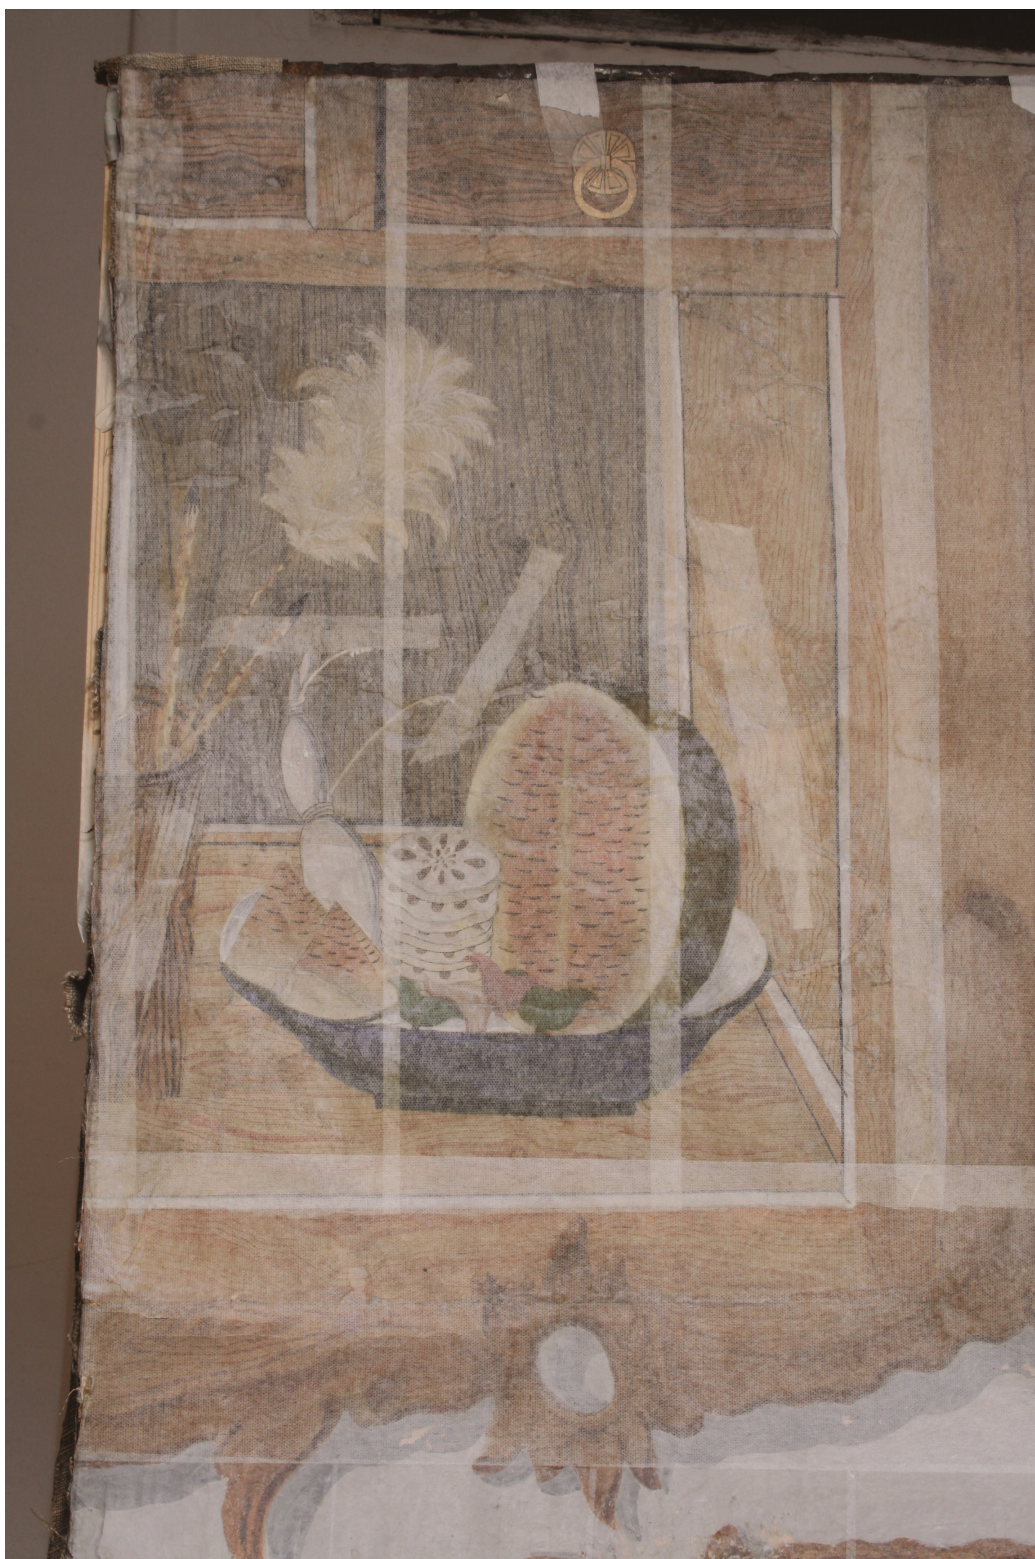
Obr.11 Stav před restaurováním – líc, detail přelepené velké papírové aplikace.

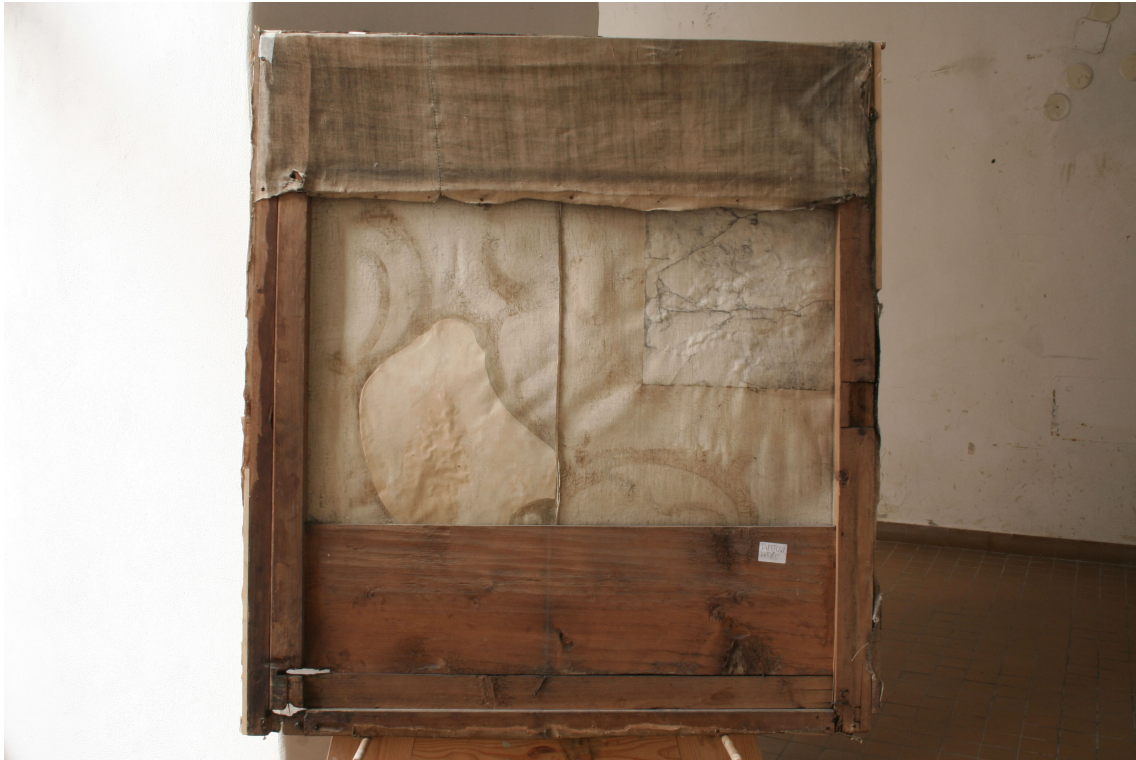
Obr.15 Stav před restaurováním – celkový pohled z rubu.

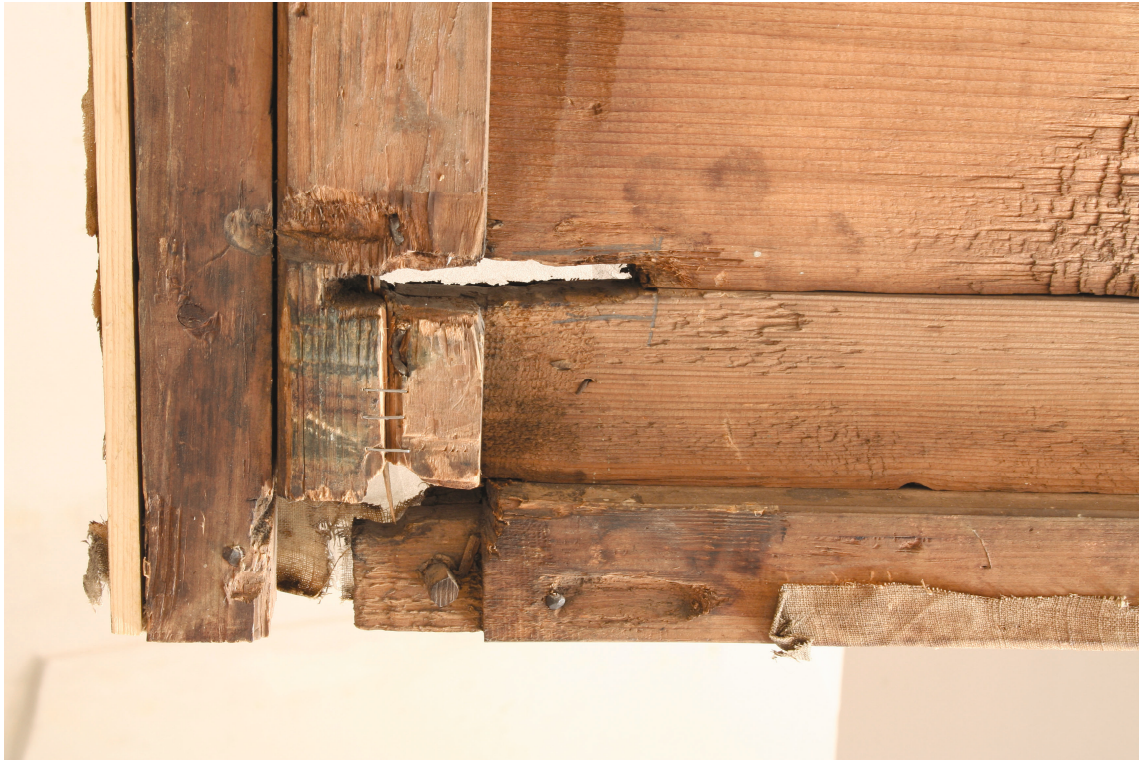
Obr.20 Stav před restaurováním – rub, pravý spodní roh.

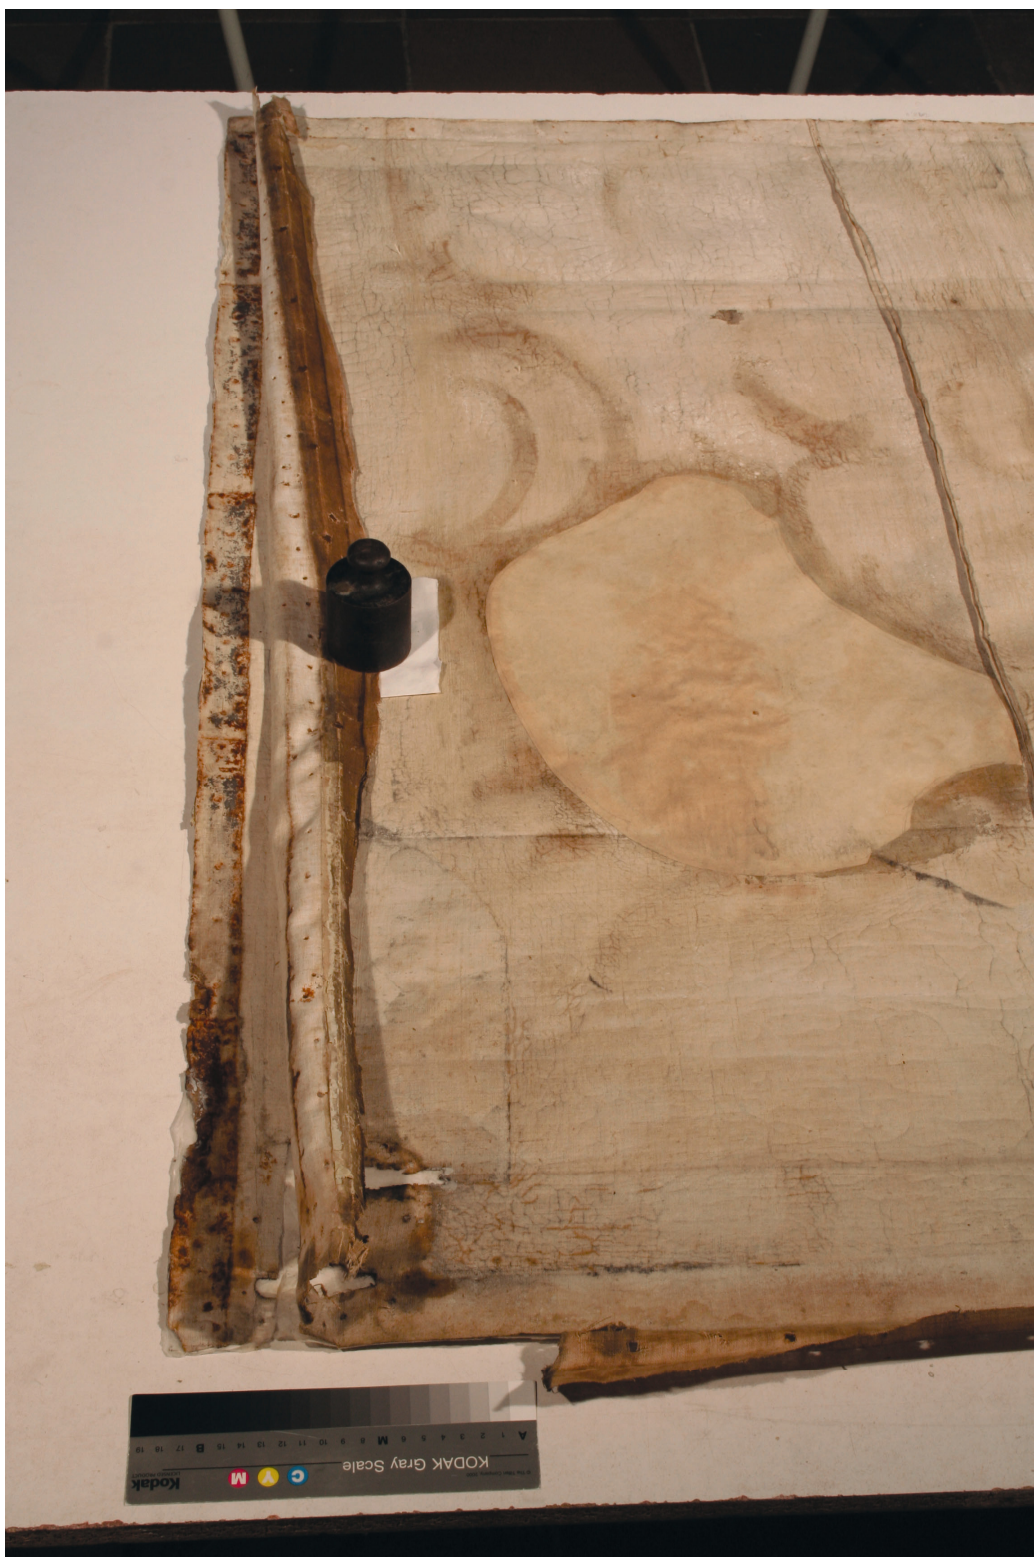
Obr.23 Stav během restaurování – detail rozevřeného křídélka při pravé straně.

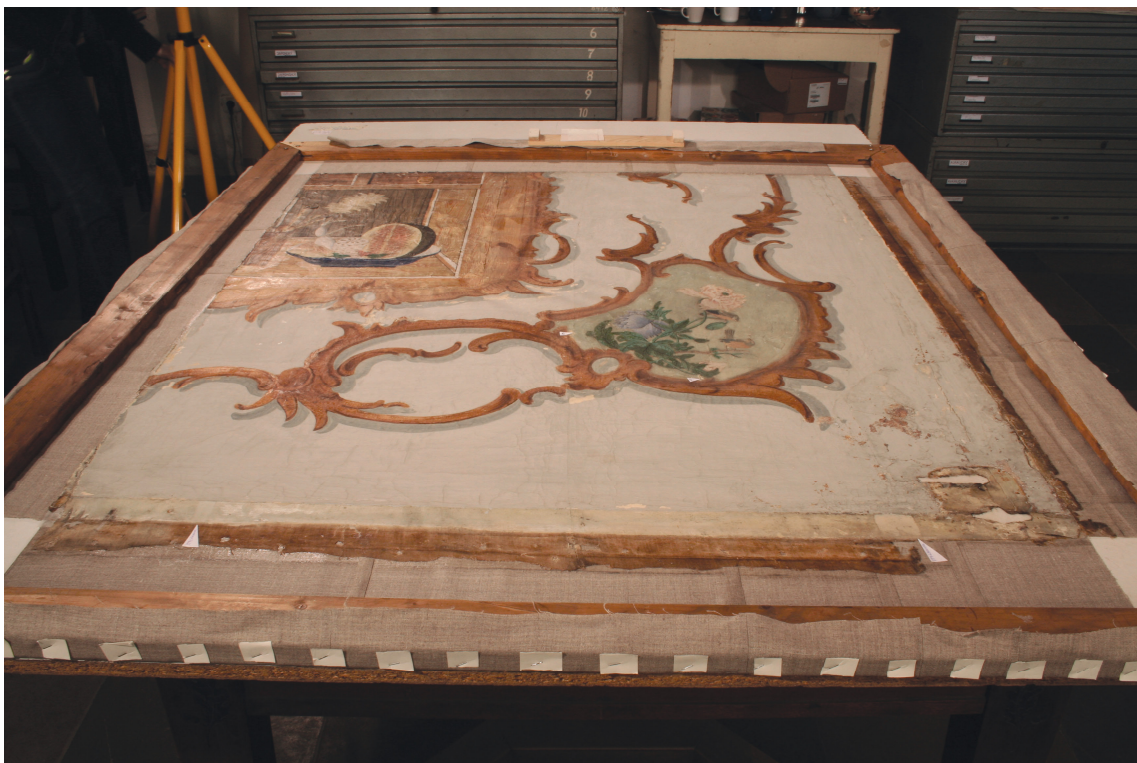
Obr.29 Celkový pohled po napnutí na pomocný rám a sejmutí přelepů. Při spodním okraji jsou patrné zkoušky odstraňování lakové vrstvy.

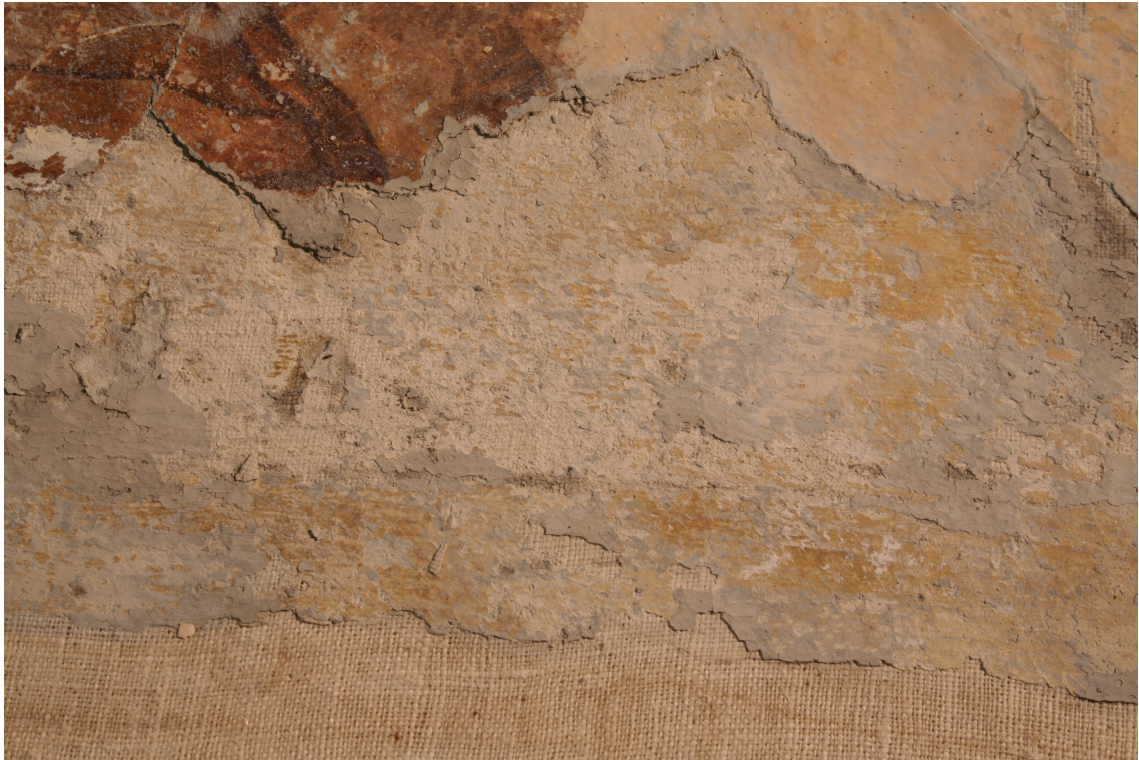
Obr.50 Detail poškození– průběh snímání přemalby.

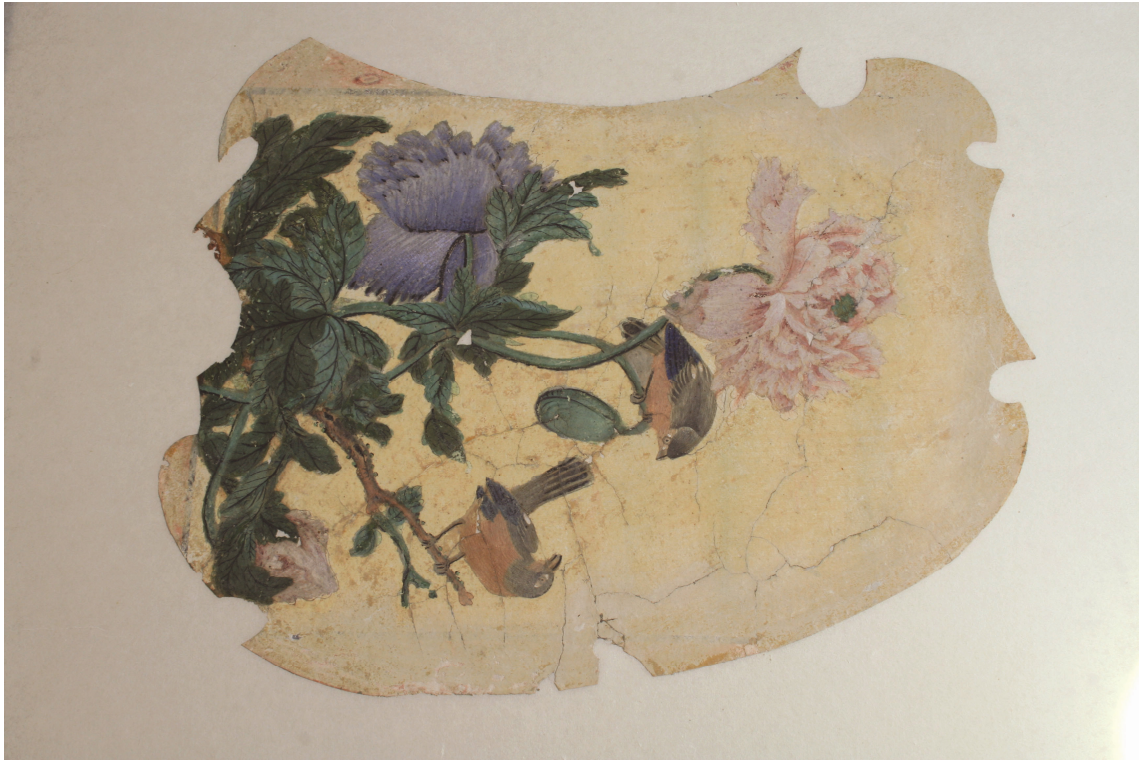
Obr.65 Detail po vytmelení defektů.

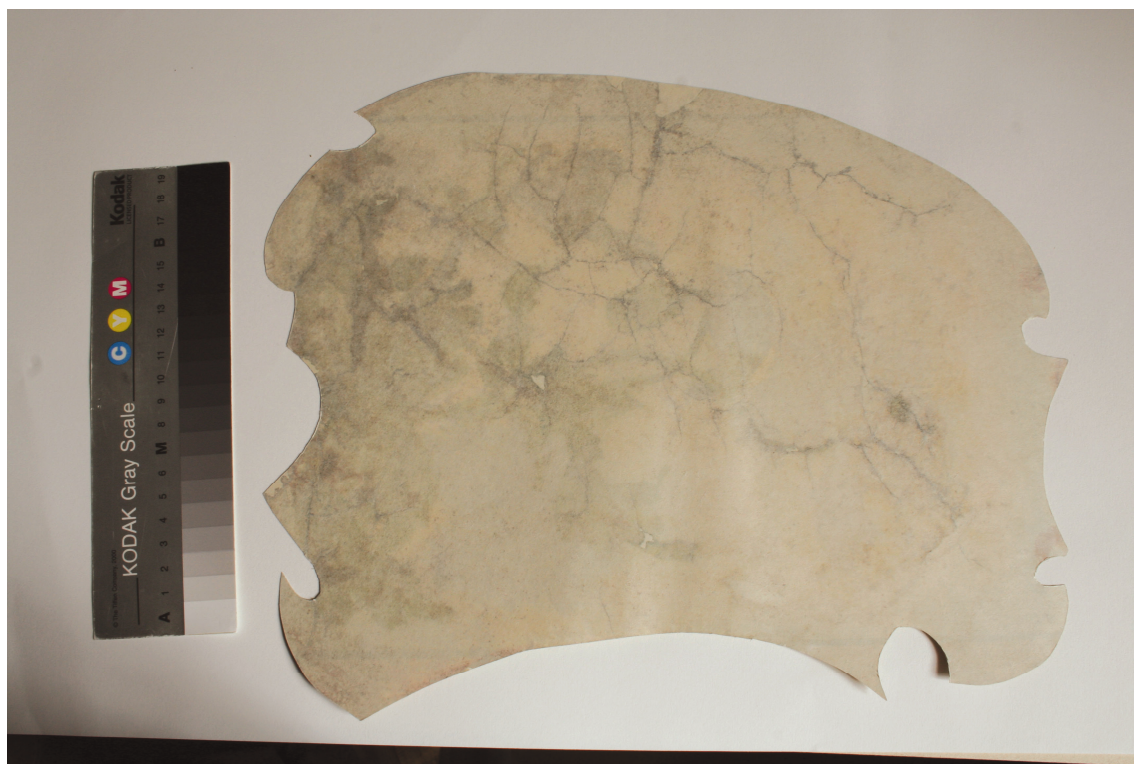
Obr.67 Malá malba na papíru po vyspravení chybějících míst.

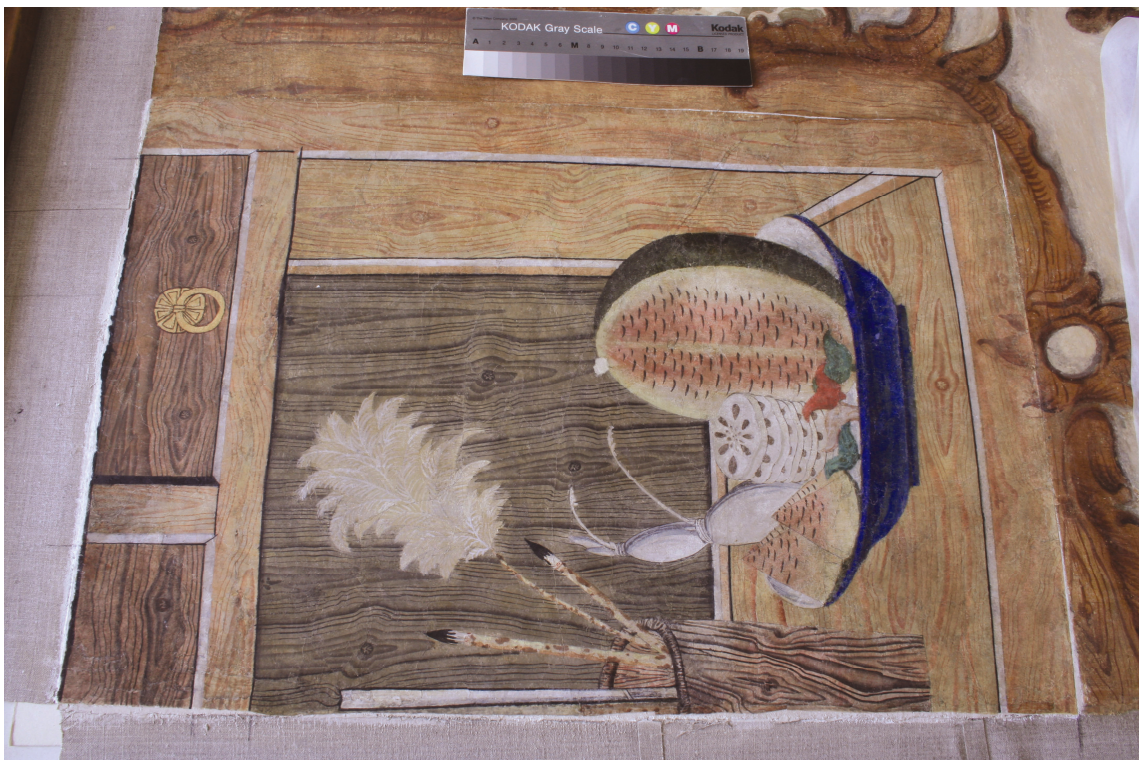
Obr.70 Velká malba na papíru – detail rubu, číslo archu.

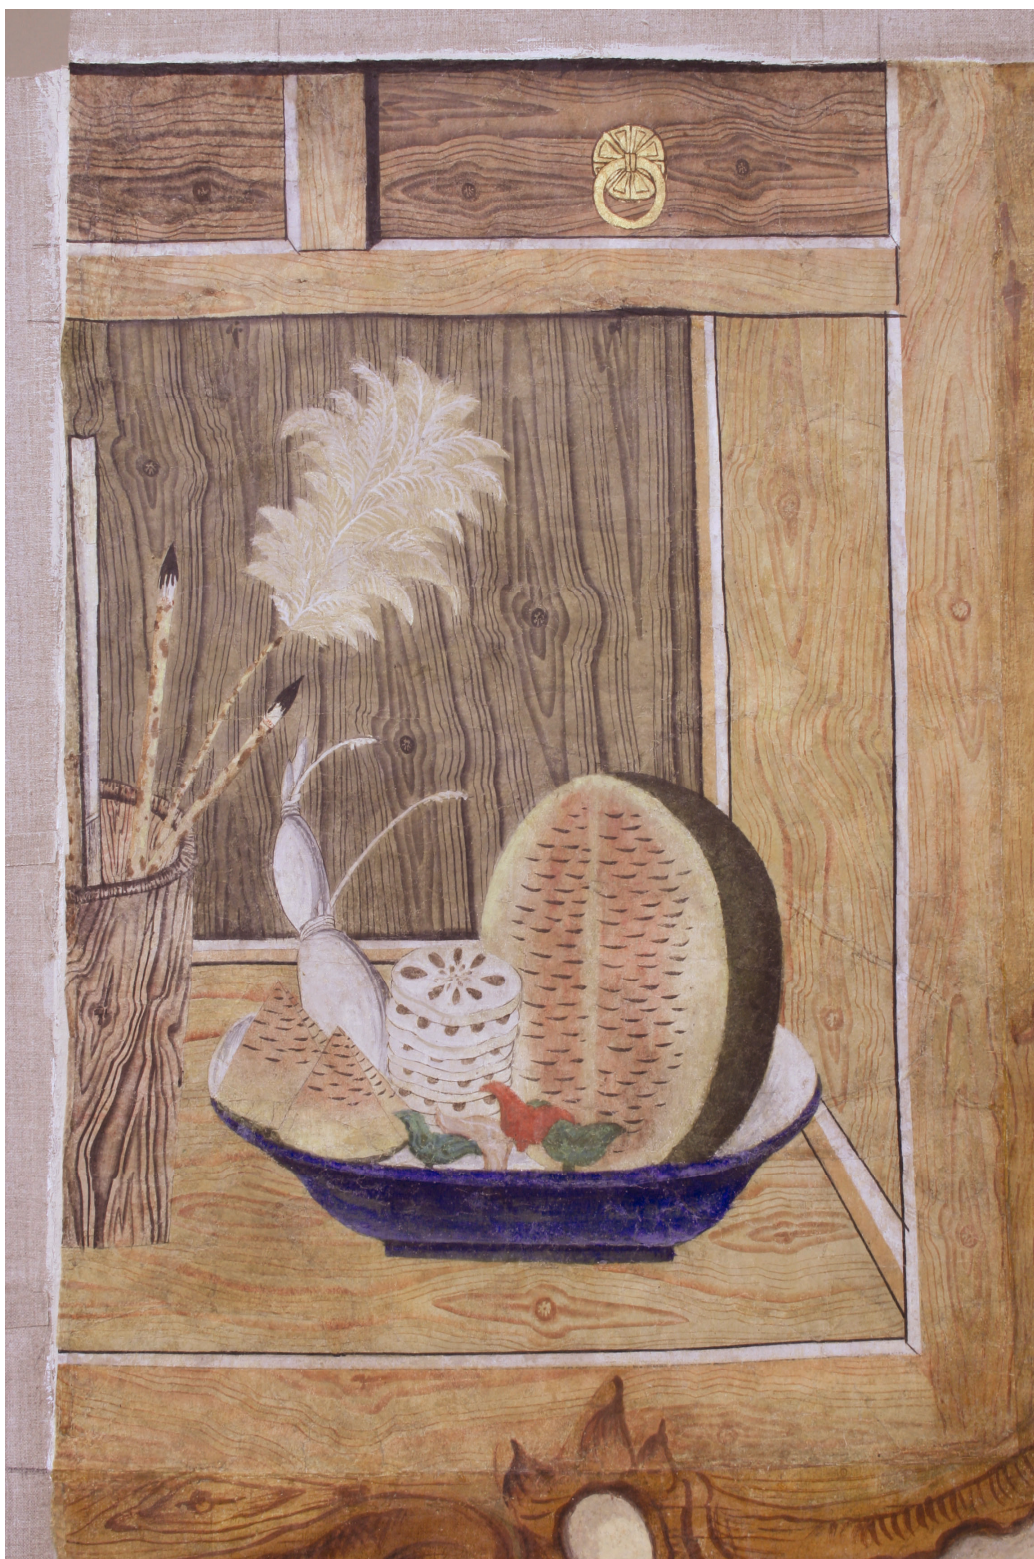
Obr.71 Velká papírová aplikace – líc po vyspravení a kaširování.

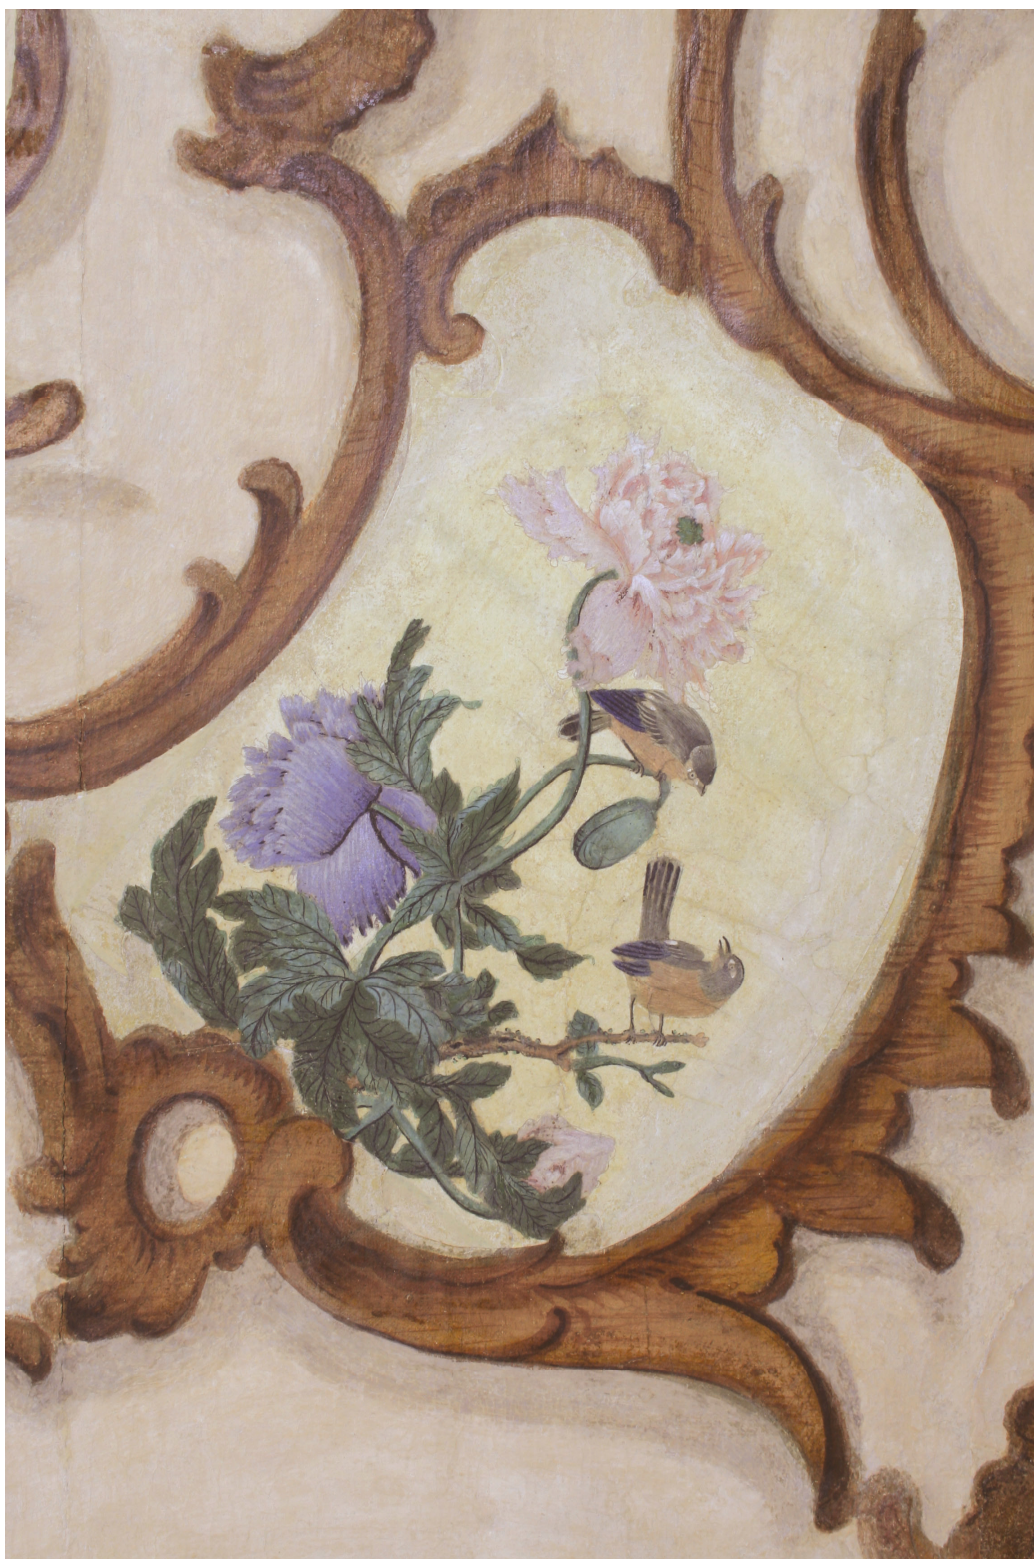
Obr.72 Velká papírová aplikace – závěrečný stav po retuších.

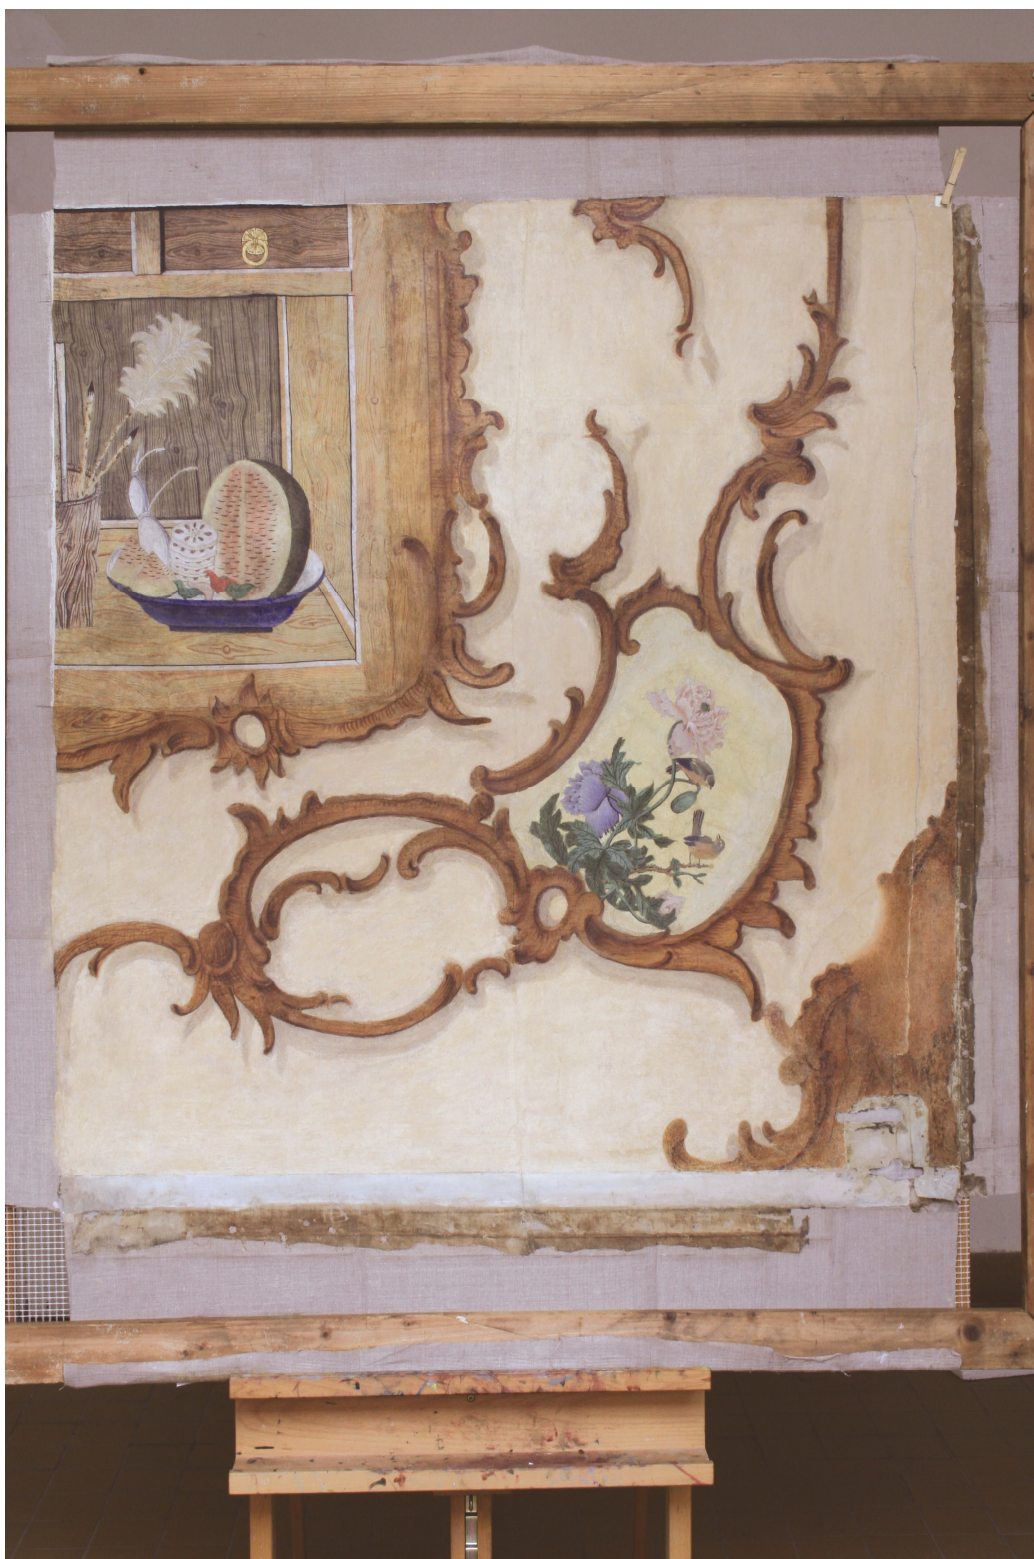
Obr.73 Malá papírová aplikace – závěrečný stav po retuších.
