Univerzita Pardubice

Fakulta restaurování

Restaurování pískovcové sochy Ježíše Krista z Mendryky

Bakalářská práce

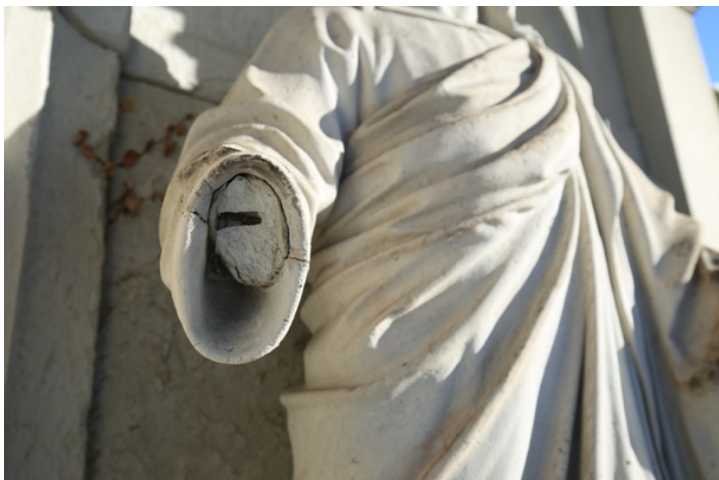
Detailní fotografie rukou Ježíše z hrobu na hřbitově Johannisfriedhof v Drážďanech, zajímavé je uchycení rukou na vodorovný čep, který prochází skrz draperii.

Obrázek 11 Detail osazení pravé ruky Ježíše na čep z hrobu neznámé rodiny z Drážďan

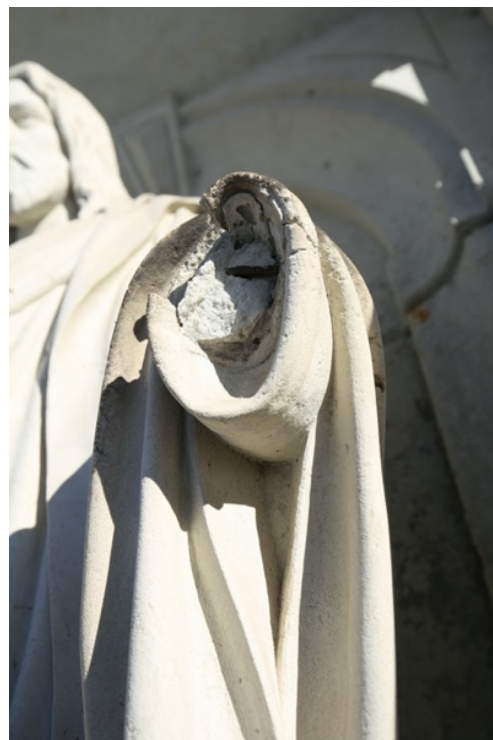
Obrázek 12 Detail osazení levé ruky Ježíše na čep z hrobu neznámé rodiny z Drážďan

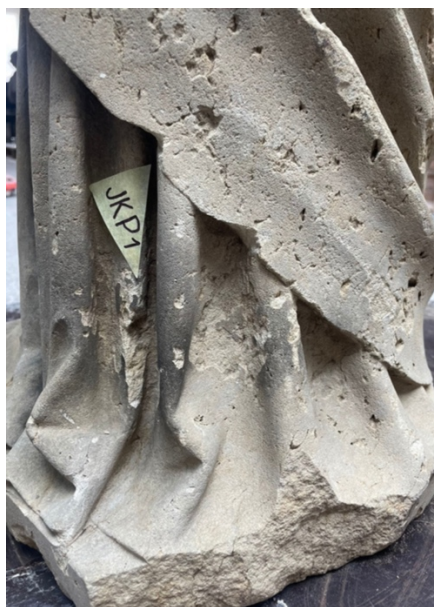
Na povrchu skulptury se lokálně vyskytuje šedo-černá vrstva, jejíž složení nelze přesně určit, jelikož má podobné složení jako kámen použitý na výrobu sochy. Výsledky analýzy povrchové krusty¹² se nachází v příloze (Chemicko-technologický průzkum)

Obrázek 20 Odběr vzorku tmavého depozitu

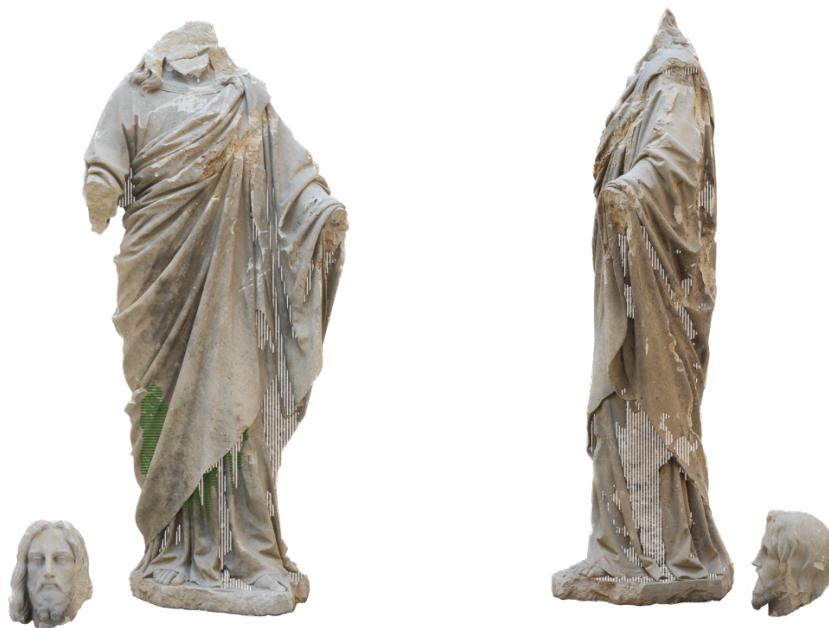
Obrázek 30 čelní pohled zákres

Obrázek 31 levý boční pohled zákres

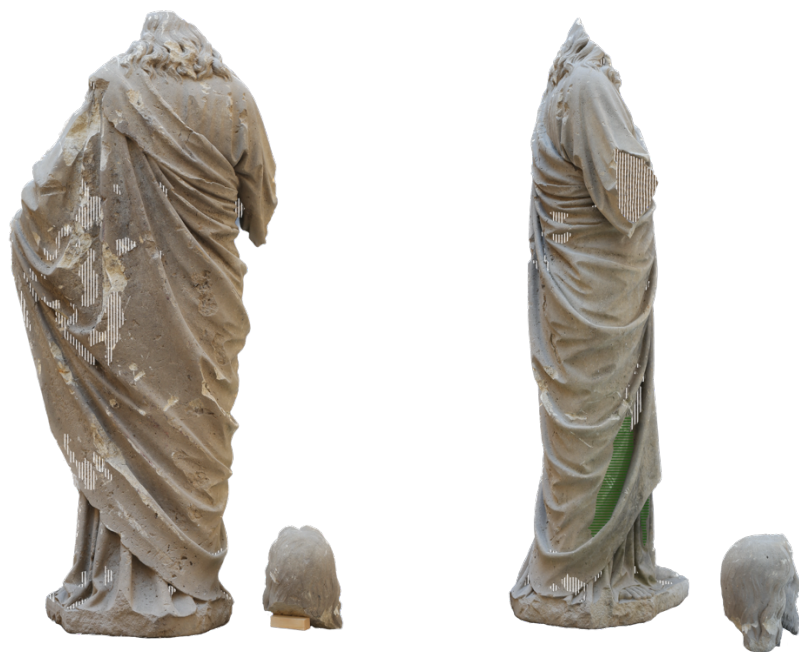
Obrázek 32 zadní pohled zákres

Obrázek 33 pravý boční pohled zákres

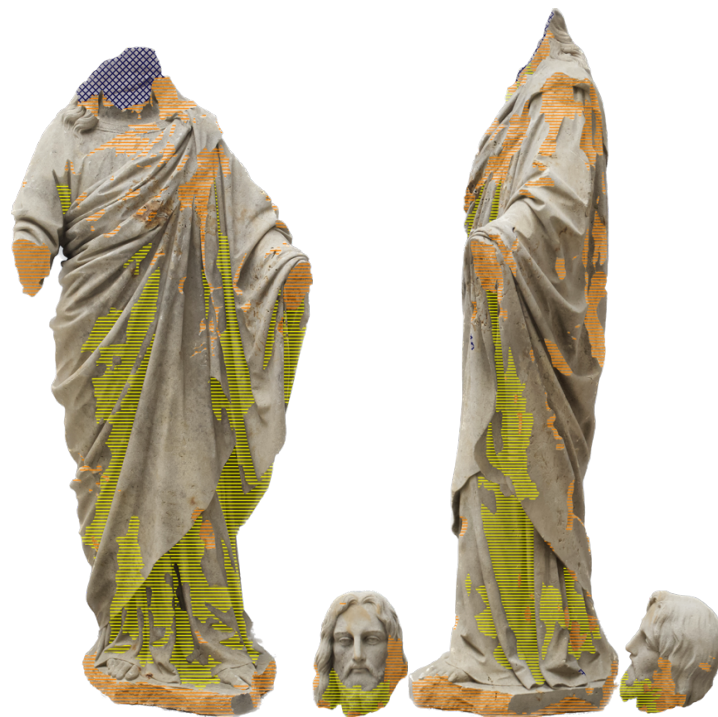
Obrázek 34 čelní pohled zákres

Obrázek 35 levý boční pohled zákres

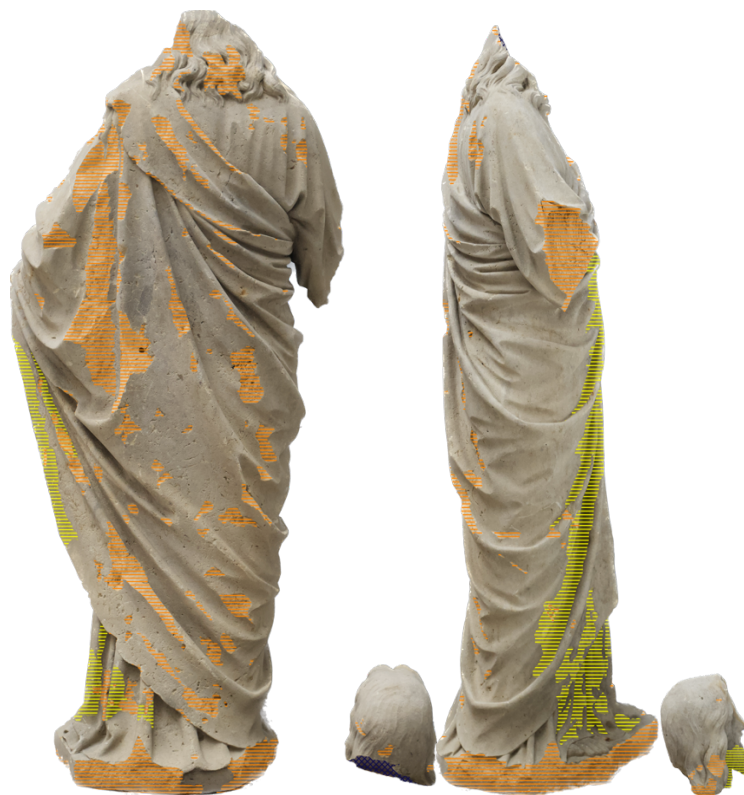
Obrázek 36 zadí pohled zákres

Obrázek 37 pravý boční pohled zákres

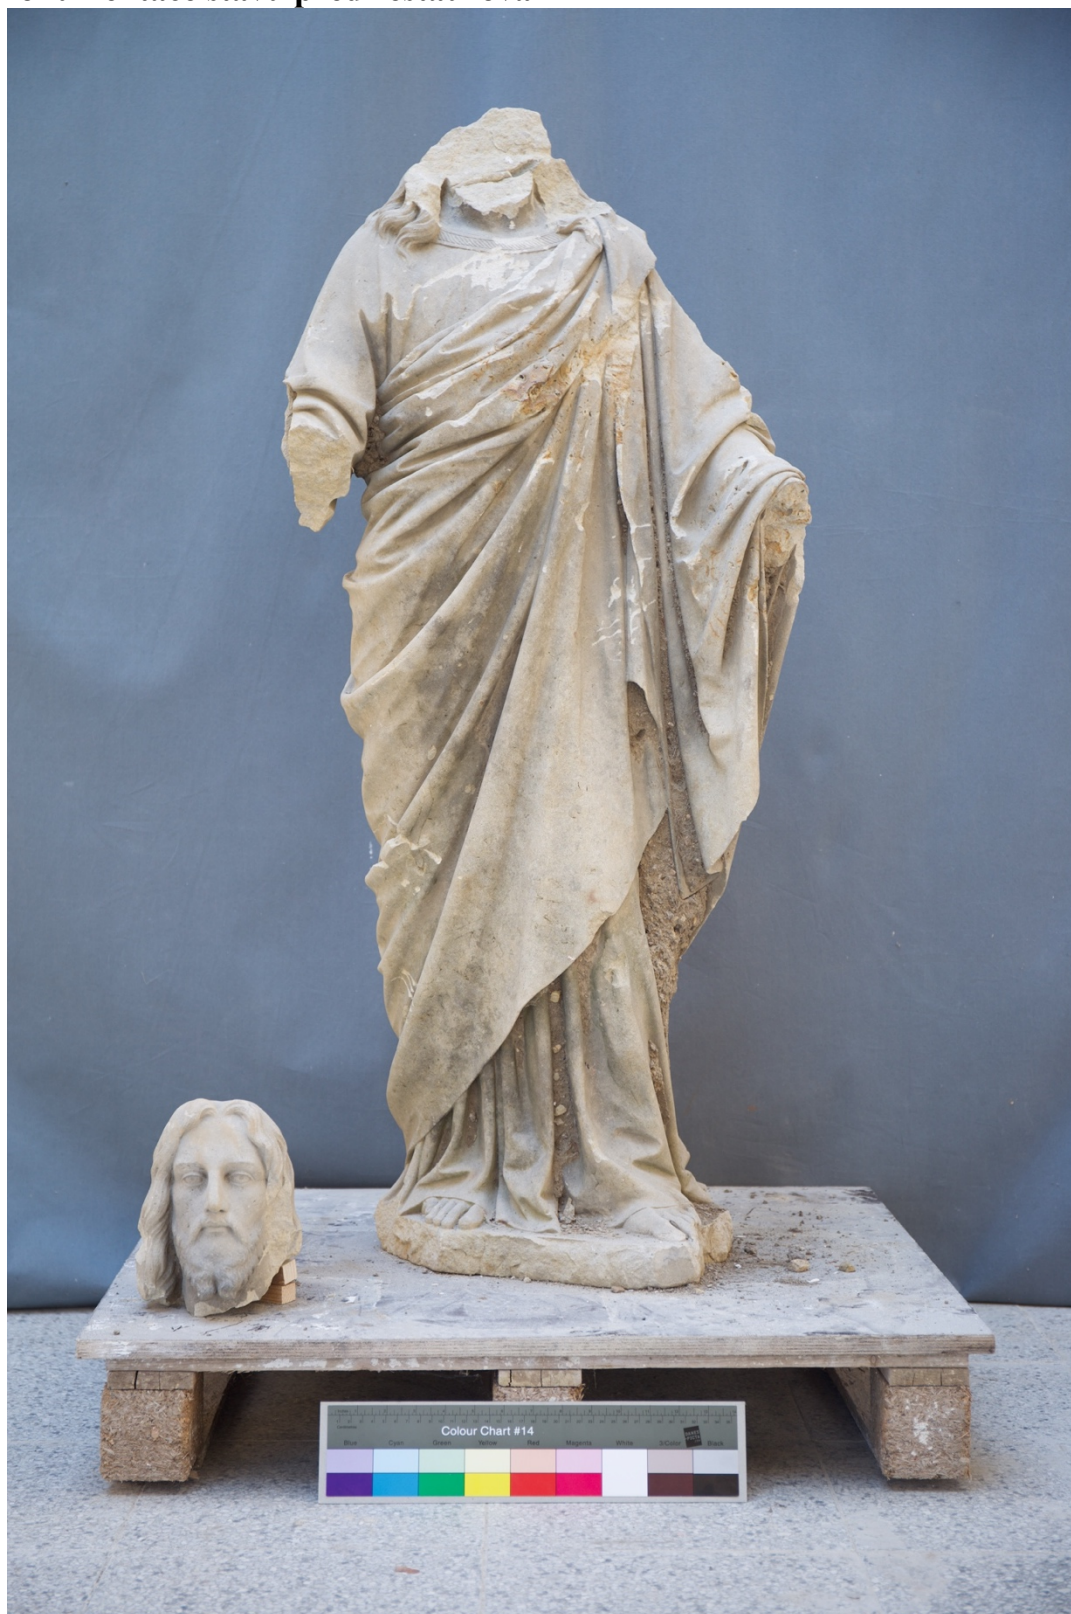
Dílo bylo v havarijním stavu, po vytažení ze země bylo patrné rozsáhlé znečištění hlínou, a biologickým napadením. Největším poškozením byla odlomená hlava, chybějící ruce a podstavec. Povrch samotného díla byl v minulosti lokálně poškozen, z toho důvodu bylo přistoupeno k lokální konsolidaci narušeného kamene. Průzkum prokázal, že se v kameni nevyskytuje zvýšený obsah vodorozpustných solí, proto nebylo potřeba provádět odsolovací zábal, zároveň také průzkum ultrazvukem prokázal vnitřní integritu kamene bez skrytých prasklin. Průzkum pod UV světlem neodhalil žádné anomálie. Tmavé depozity byly úspěšně redukovány pomocí laseru, který barevně sjednotil povrch a zároveň zlepšil propustnost v místech tmavých depozitů, ovšem rozdíl v nasákavosti byl nepatrný, jelikož je Dubenecký pískovec téměř nenasákavý. Na povrchu sochy nebyla nalezena žádná polychromní úprava.

Obrázek 42 čelní pohled před restaurováním

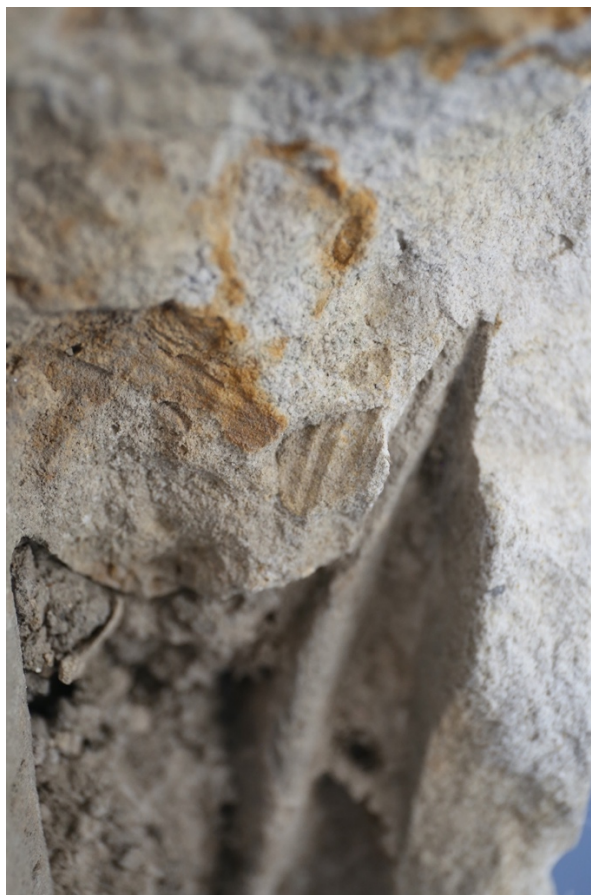
Obrázek 48 otisky fosílií

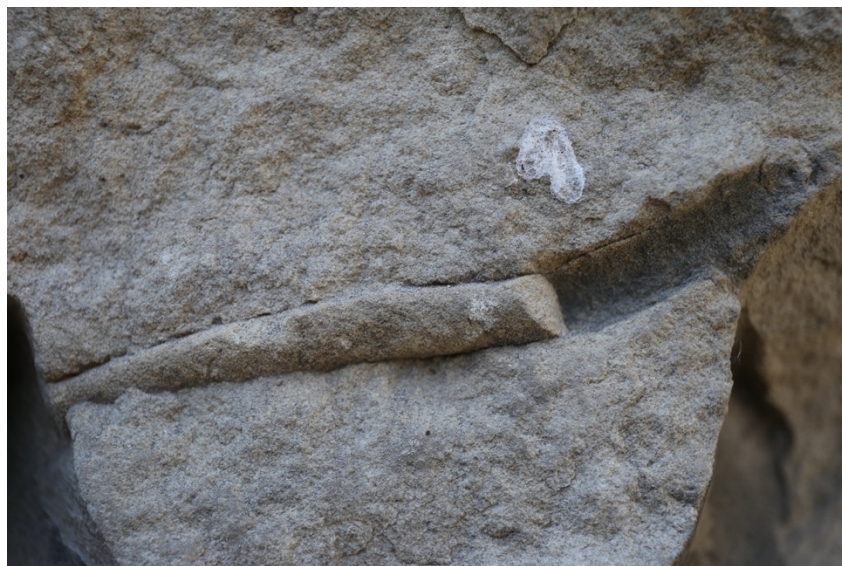
Obrázek 51 exkrement mořského červa

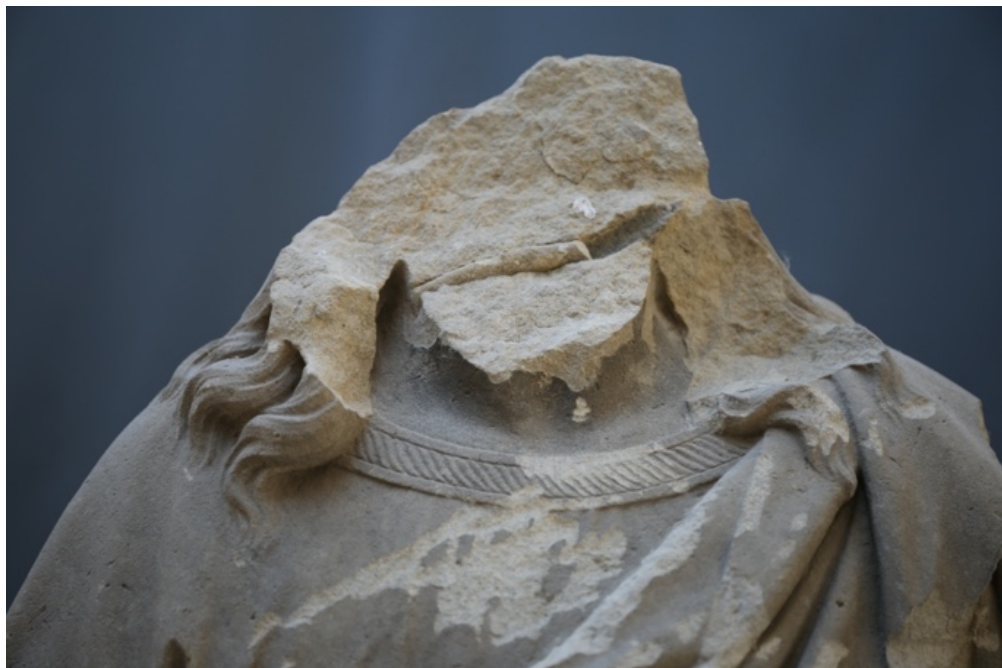
Obrázek 72 oblast hlavy před restaurováním

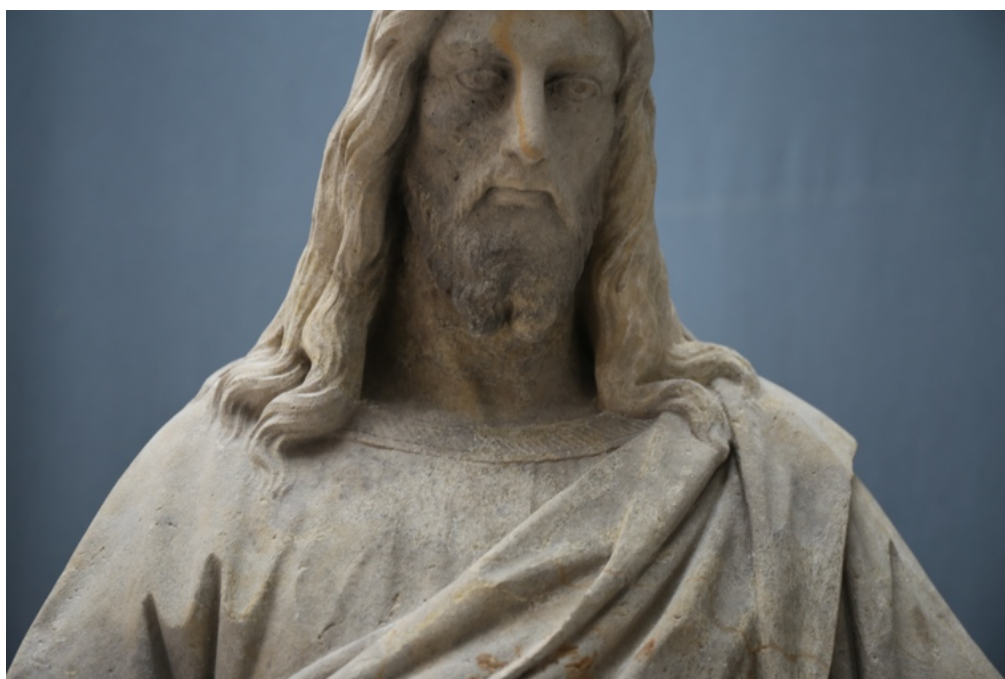
Obrázek 73 oblast hlavy po restaurování

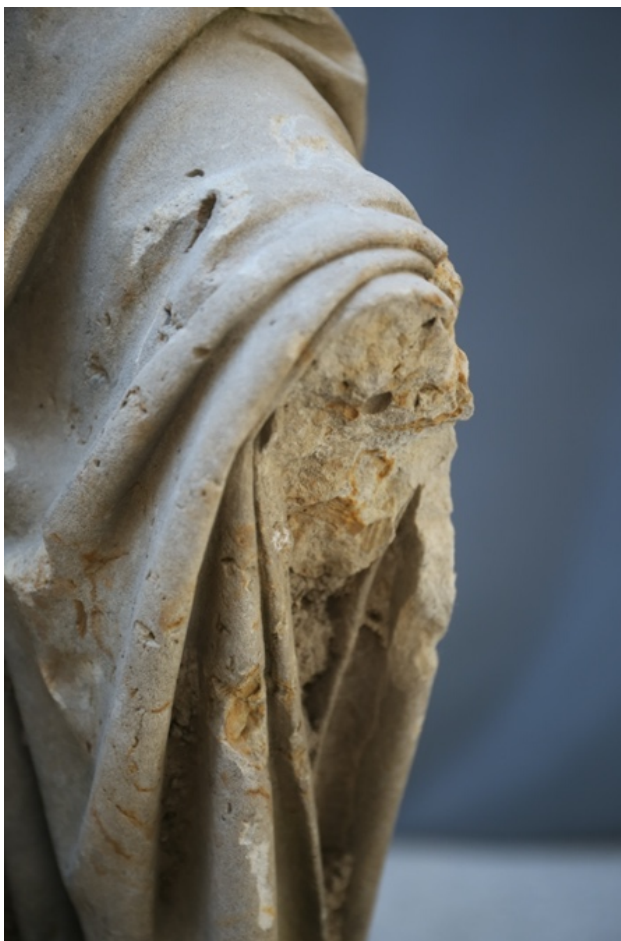
Obrázek 74 levá ruka před restaurováním

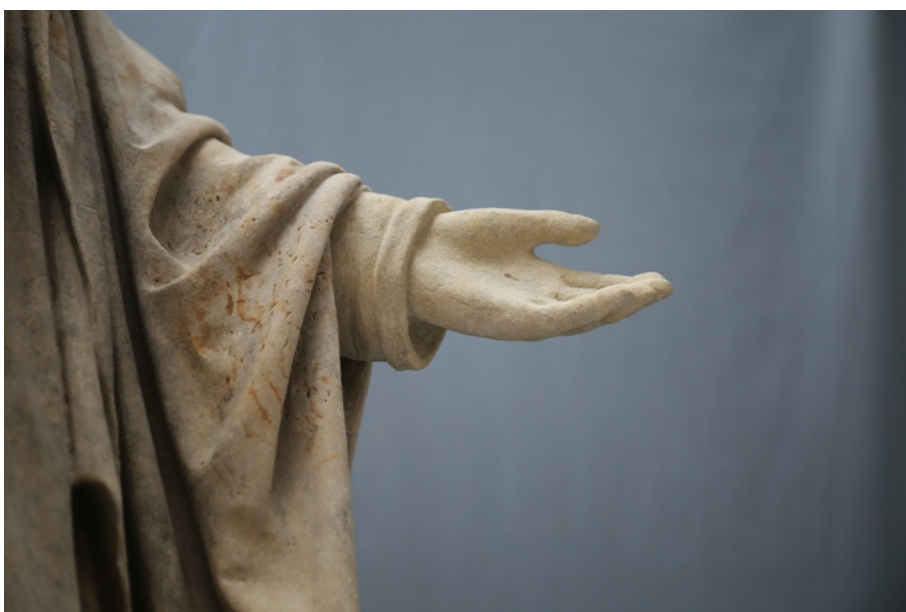
Obrázek 75 levá ruka po restaurování

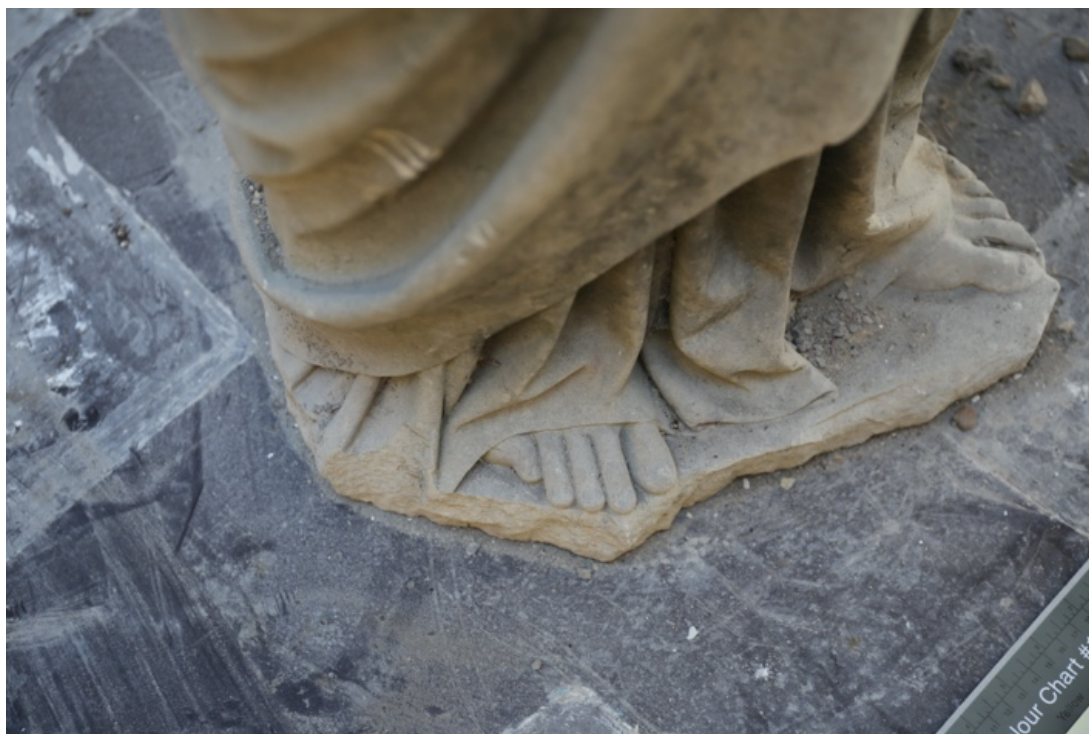
Obrázek 76 podstavec před restaurováním

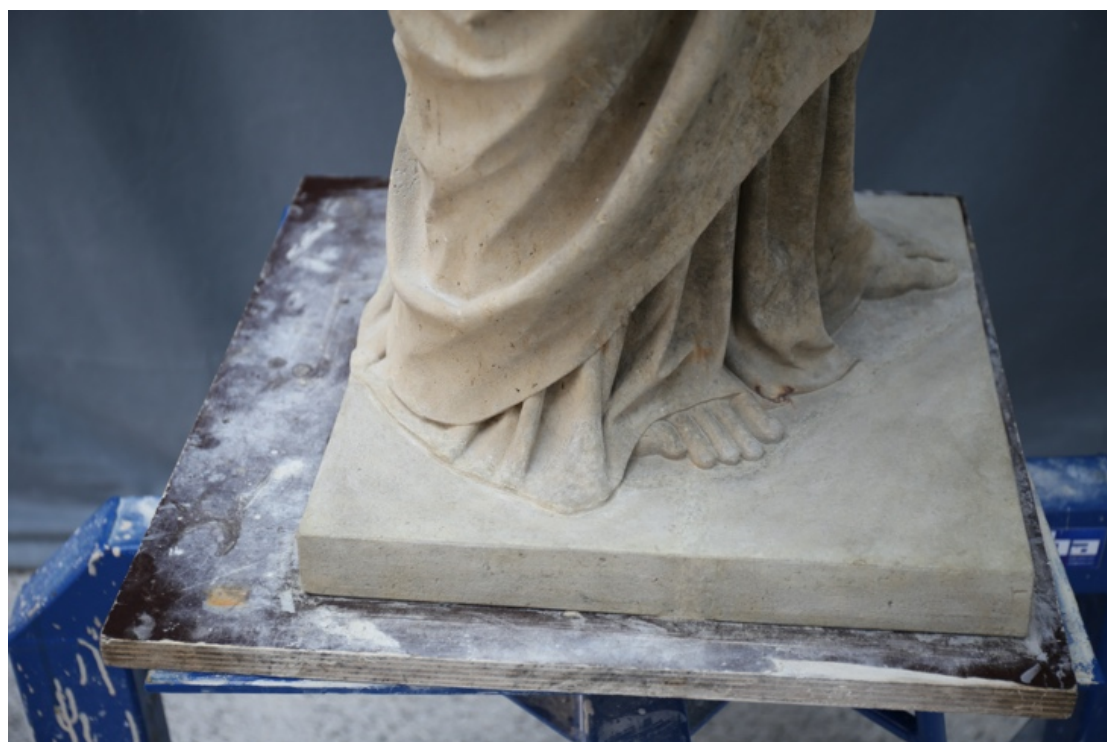
Obrázek 77 podstavec po restaurování

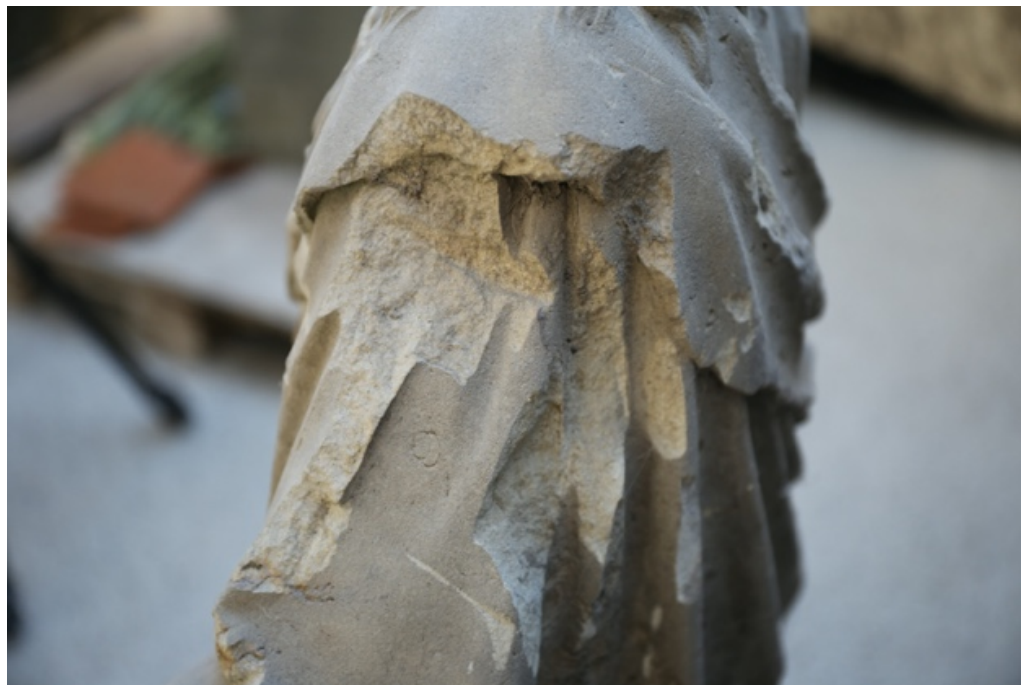
Obrázek 78 draperie před restaurováním

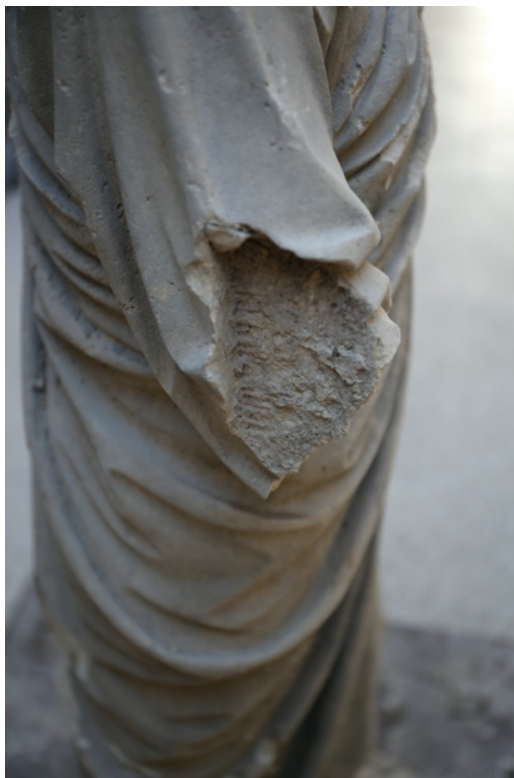
Obrázek 82 pravá ruka před restaurováním

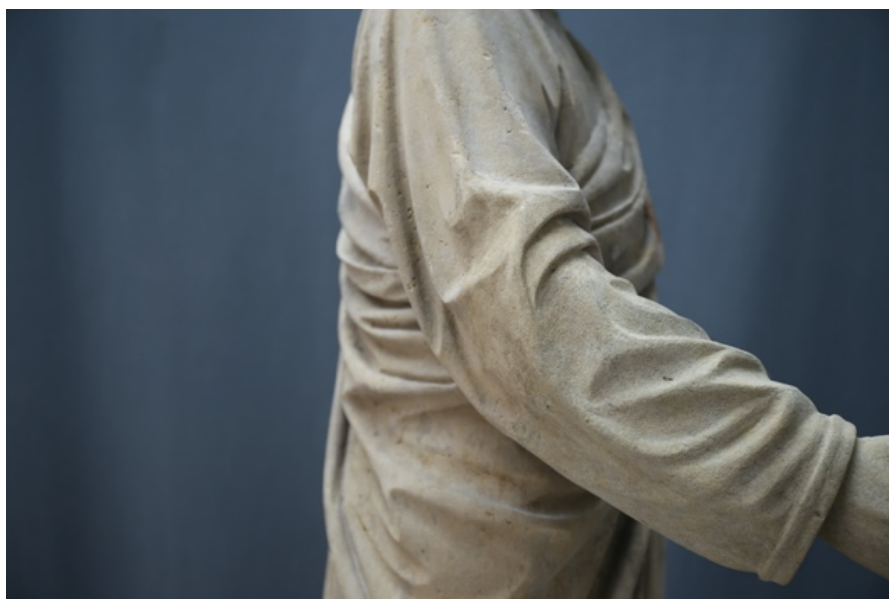
Obrázek 83 pravá ruka po restaurování

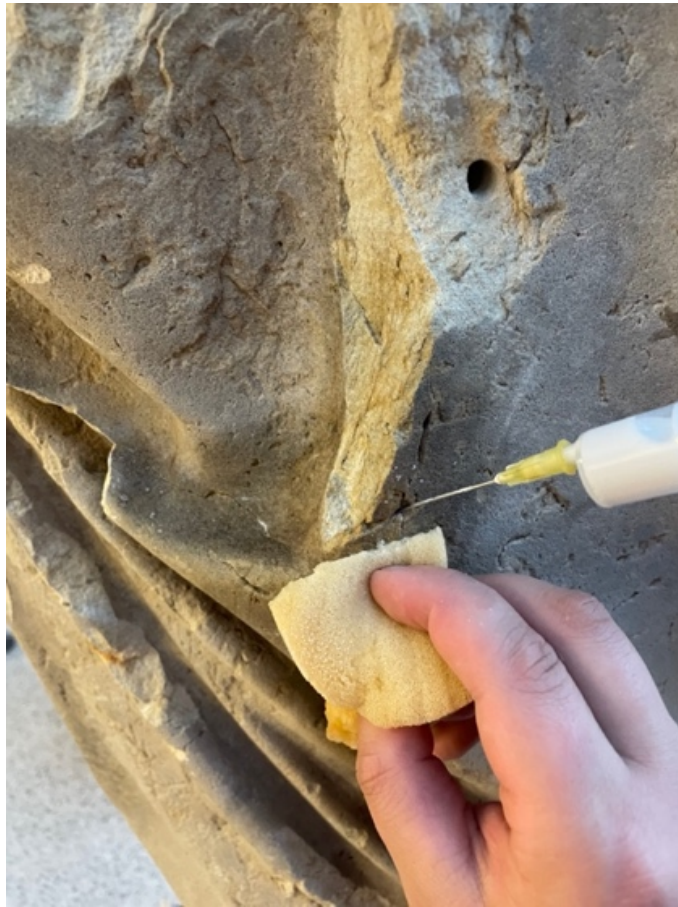
Obrázek 84 injektáž

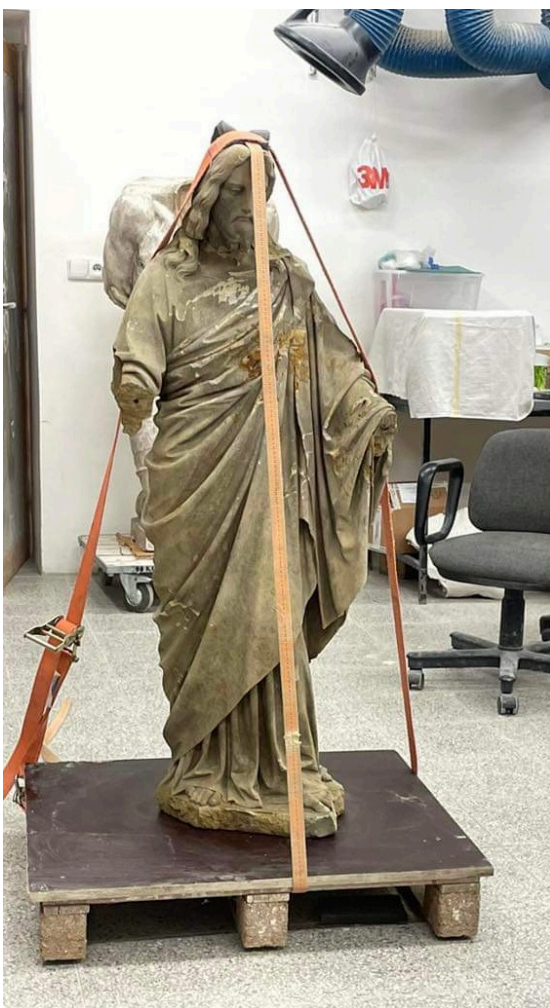
Obrázek 85 lepení hlavy

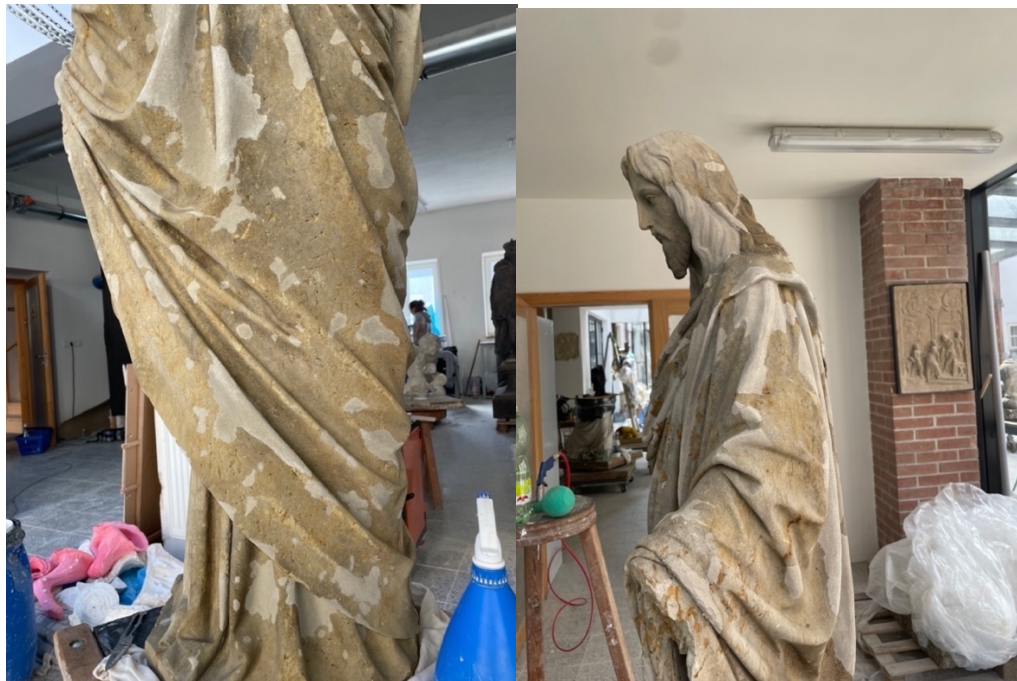
Obrázek 103 tmelení sochy

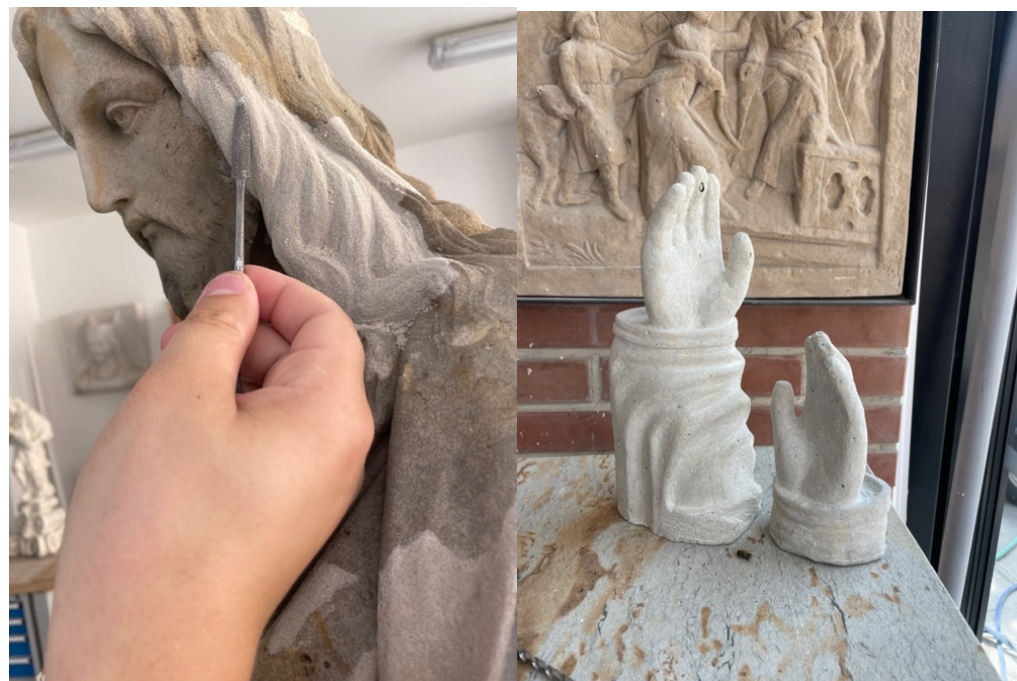
Obrázek 105 detail tmelení

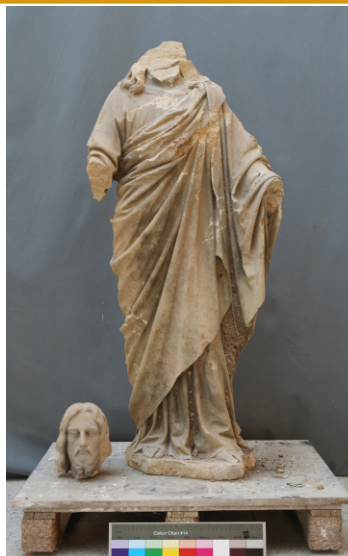
Obr. 1: Socha Krista, stav před restaurováním (říjen 2023),
foto: Matěj Lett.

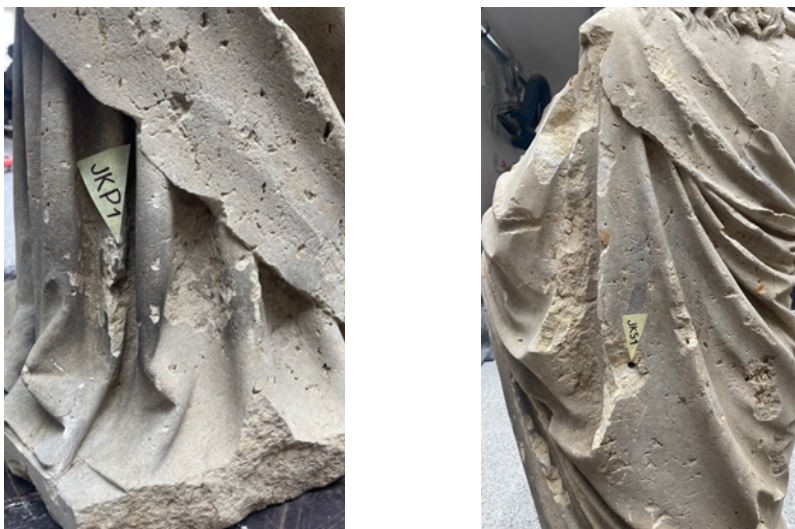
Obr. 2 a-b: Místa odběru vzorků JKPI a JKSI. Foto a grafická úprava: Matěj Lett.

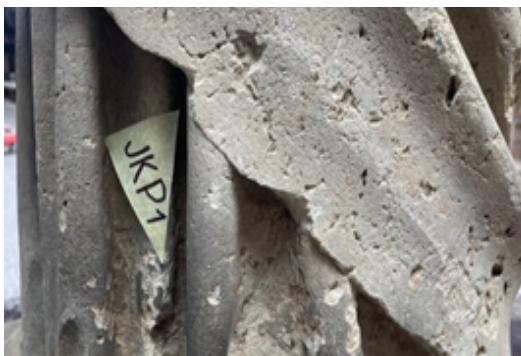
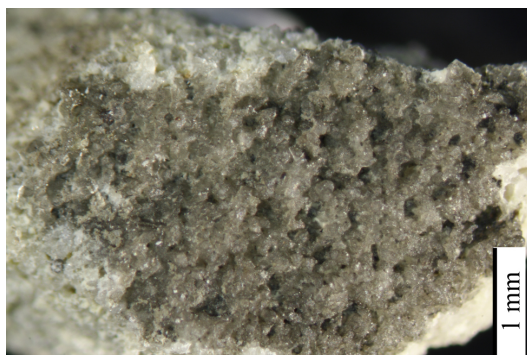
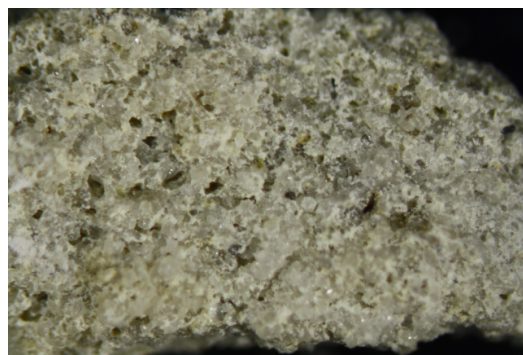
Obr. 3 a-c: a) Místo odběru povrchové krusty JKP1. b-c) Makrosnímky lícové a rubové strany vzorku. Snímky v odraženém světle stereomikroskopu SMZ 800 (Nikon), fotografováno při zvětšení na mikroskopu 2x.

Makroskopický popis: Bázi vzorku jemnozrný křemičitý pískovec se světle okrovou až bělavou barvou. Zrna horniny jsou velmi dobře vytříděná, se světlou mezizrnou hmotou tvořenou uhličitáným vápenatým a jílovými minerály. Porovitost horniny je střední. Na povrchu zrn horniny se nachází mohutnější nános tmavého depositu, který pokrývá povrch zrn, a částečně zasahuje do porézní struktury pískovce.

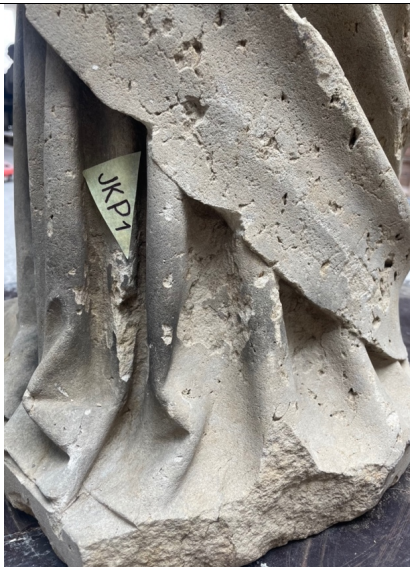
Vzorek	Popis / detailní zadání	Foto místa odběru
JKP 1	<p>Povrchová krusta– draperie v dolní části zadní strany sochy Krista.</p> <p>16 cm od dolní hrany sochy Krista.</p> <p>Určení složení krust a povrchových nečistot.</p>

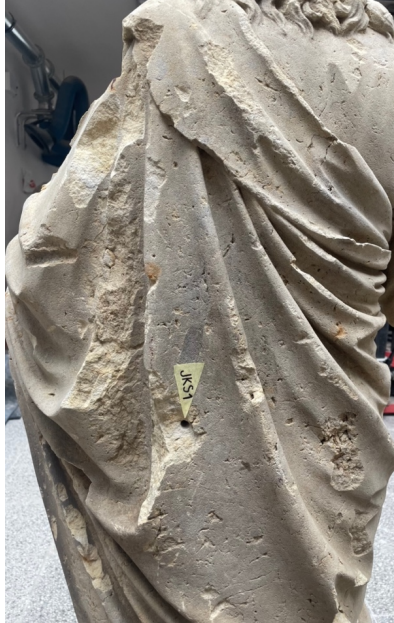
Vzorek	Popis / detailní zadání	Foto místa odběru
JKS 1	<p>Vodorozpustné soli – draperie ve střední části zadní strany Krista.</p> <p>65 cm od dolní hrany sochy Krista.</p> <p>Hloubky odběrů: 0-1 cm, 1-3 cm</p> <p>Stanovení obsahu vodorozpustných solí.</p>
