Restaurování vápencového sousoší dvou putti s delfínem ze zámku Valeč

Bakalářská práce

Bakalářská práce dokumentuje komplexí restaurátorský zásah na barokním vápencovém sousoší dvou putti s delfínem z kašny z východní terasy ze státního zámku Valeč. Sousoší se nacházelo v exteriéru. Podle dostupných informací bylo dílo cca před patnácti lety přemístěno do vnitřních prostor v západním křídle zámku.

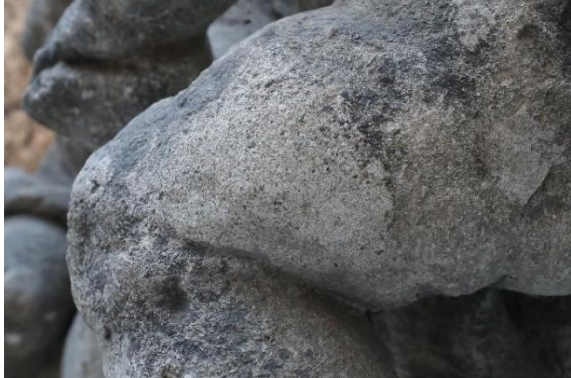
<p><b>Staré tmely</b></p> <p><b>Typický projev:</b> Socha je doplněna minerálním tmelem, který neodpovídá vlastnostmi ani vzhledem originálnímu kameni.</p> <p><b>Pravděpodobná příčina:</b> V minulosti bylo dílo restaurováno. Použité materiály byly poplatné v době vzniku.</p>

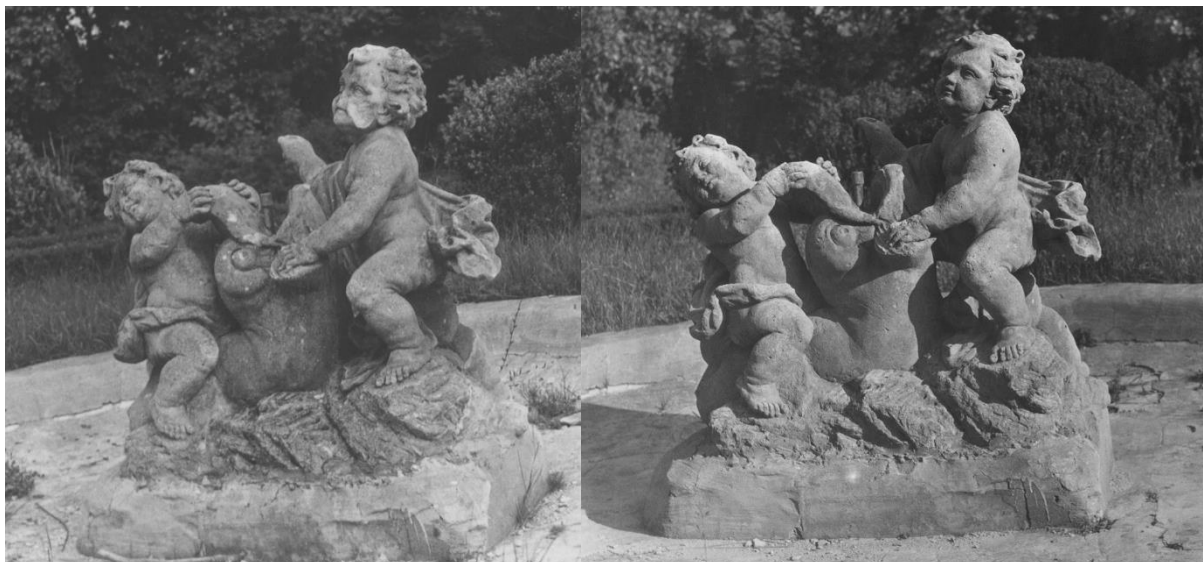
V průběhu prací byly nalezeny nové informace a skutečnosti, které nám pomohly odhalit původní kompozici gesta ruky. Byla objevena restaurátorská zpráva z roku 1957<sup>22</sup> s fotografiemi před restaurováním *Obrázek 4* a po restaurování *Obrázek 5*. Díky dohledání těchto podkladů bylo možné přistoupit k následující rekonstrukci chybějící ruky putto.

*Obrázek 4 fotografie díla z roku 1956, dílo před restaurováním<sup>23</sup>*

*Obrázek 5 fotografie z roku 1957, dílo po restaurování<sup>24</sup>*

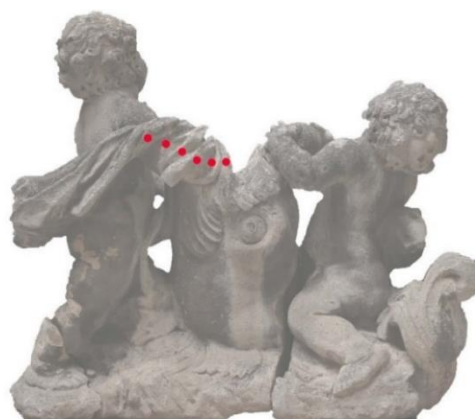
Obrázek 14 průzkum kovových armatur, zadní strana

Přítomnost kovových armatur byla detektorem potvrzena a upozornila na tmely, které je obsahují. Armatury se nacházejí převážně u pravého putto, kde byla potvrzena armatura v obličejí, v jeho pravé ruce s draperií, v pravděpodobně sekaném doplňku kusu draperie do prostoru za jeho zády a v levé noze vnější části stehna. U levého putto se nachází pouze v pravém kolenu. Delfín má armaturu v pravém koutu jeho tlamy. Další menší tmely armatury neobsahují.

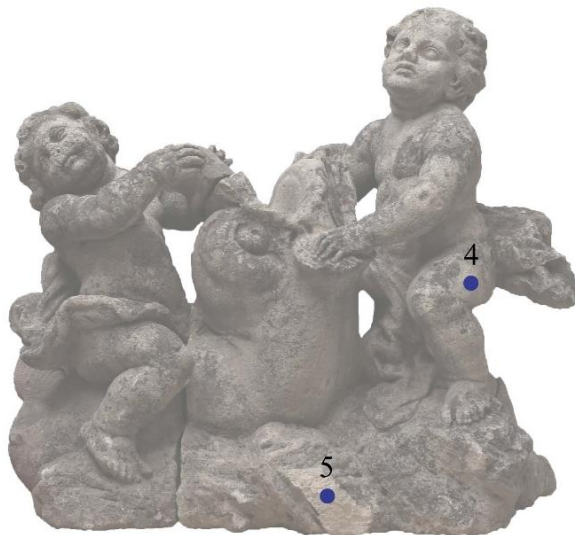
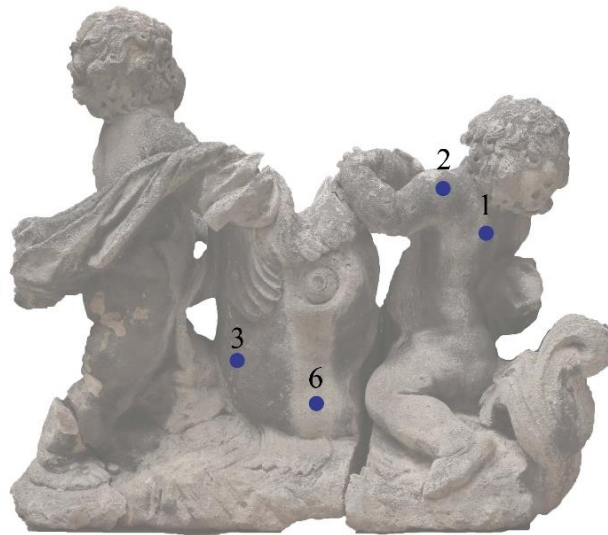
Výsledky měření odhalily velké rozdíly nasákavosti mezi jednotlivými povrchy. Největší rozdíl je mezi měřeným místem 3 na tmavé sádrovcové krustě a místem 5 na lomové ploše kamene. Pod krustami tak s největší pravděpodobností dochází k zadržování vlhkosti. Druhotné úpravy v umělém kameni v rámci měření byly nenasákavé oproti samotnému originálnímu materiálu. Lomová plocha ukazuje nasákavost zdravého kamene. V porovnání s krustami, které mají povrch zcela uzavřen jde o velký rozdíl. Ostatní povrchy bez viditelných poškození, povrchových úprav, krust, vykazují nižší nasákavost než zdravý kámen.

Koeficient nasákavosti (kg.m-2.hod-1/2)	Ethanol	Voda
1 smytý povrch	26,1	28,13
2 biologické napadení	23	21,6
3 sádrovcová krusta	0	0
4 tmel	0	0
5 lomová plocha	46,5	55,8
6 smytý povrch u krusty	31,2	28

Obrázek 16 místa měření nasákavosti, přední strana

Obrázek 17 místa měření nasákavosti, zadní strana

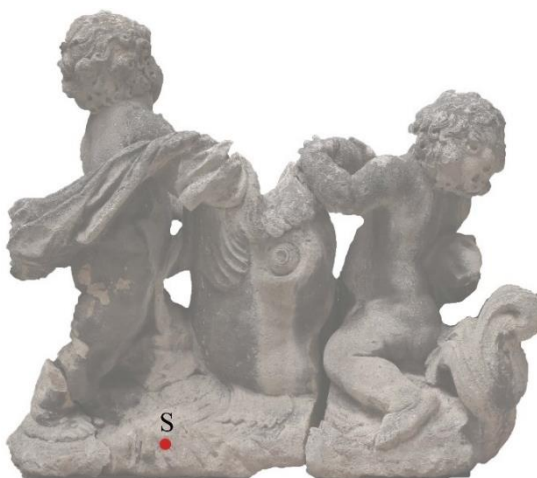
Obrázek 20 Místo odběru vzorku na analýzu vodorozpustných solí

Vzhledem k charakteru poškození objektu byl odebrán jeden vzorek v podobě vrtné moučky ze dvou hloubek (0-1 cm, 1-3 cm) a poslán na analýzu pro stanovení obsahu vodorozpustných solí (sírany, uhličitany, chloridy) v kameni. Vysoká míra zasolení je pro objekt nebezpečná především v případě, pokud se dílo nachází v exteriéru, kde je vystaveno vlhkosti a opakovanému vysoušení, při kterém soli krystalizují a může tak docházet až k samotnému rozpadu materiálu. Soli mohou zapříčinit i vrstvu uzavírající povrch kamene, proto byly odebrány vzorky v podobě vrtné moučky a poslány na analýzu.

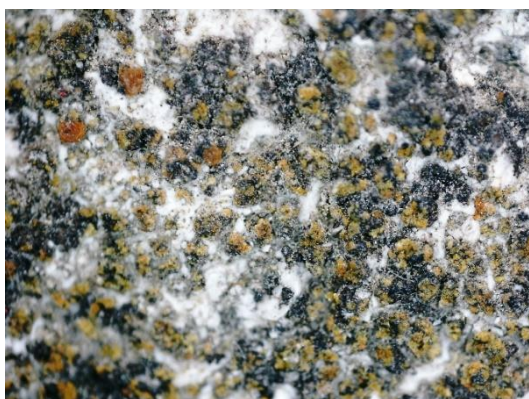
Obrázek 22 fotografie z USB mikroskopu, lišejník

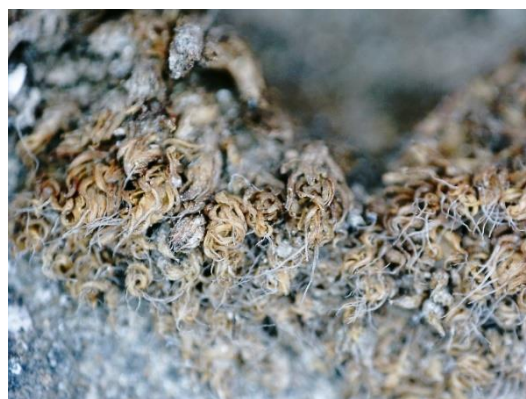
Obrázek 23 fotografie z USB mikroskopu, mech

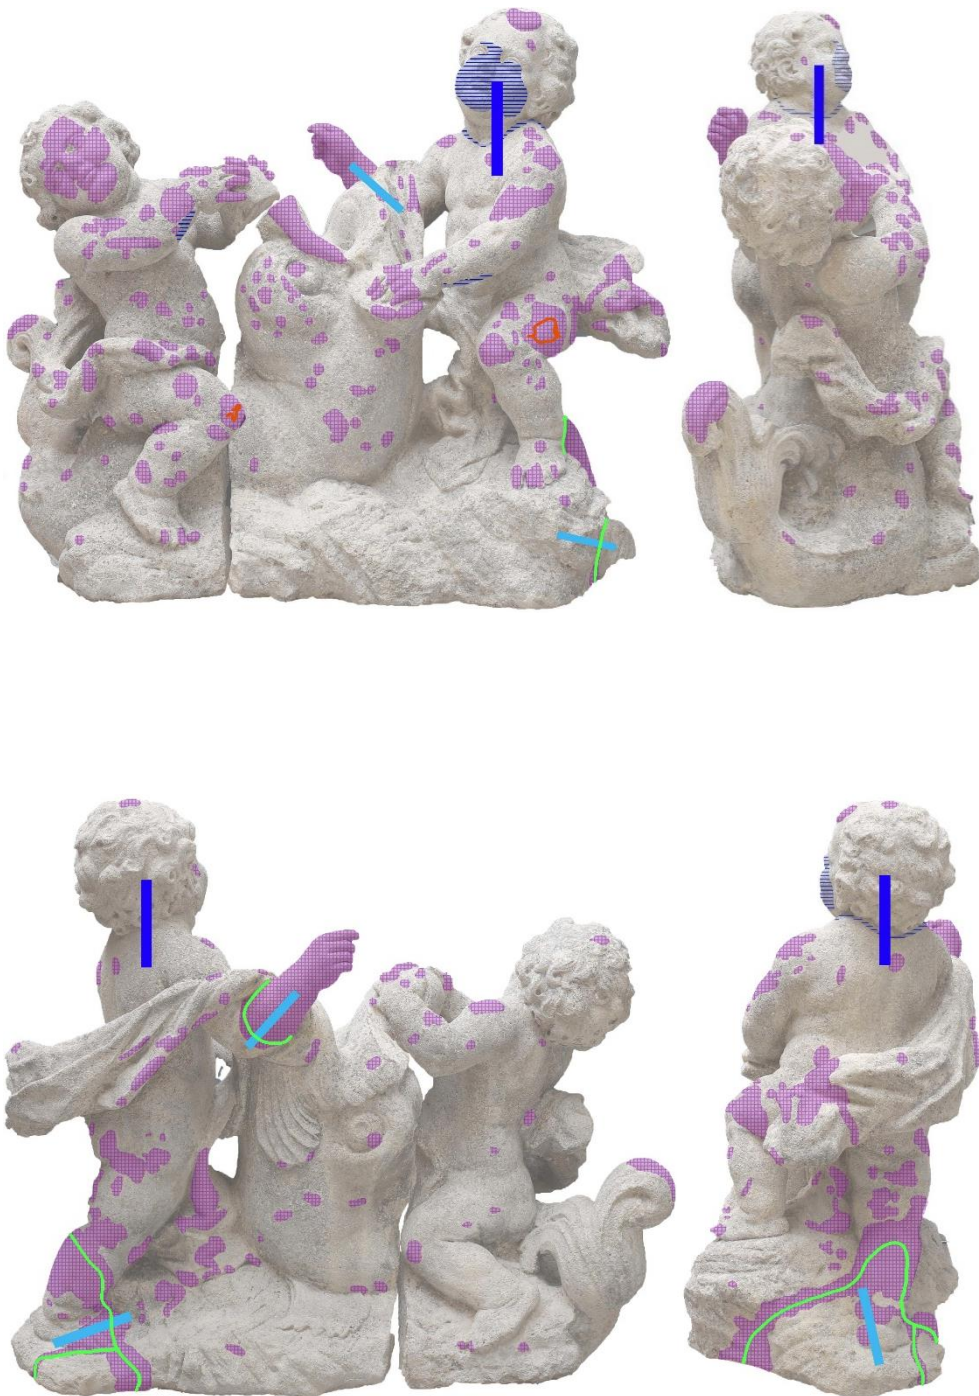
## 14.2 Grafická dokumentace po restaurování

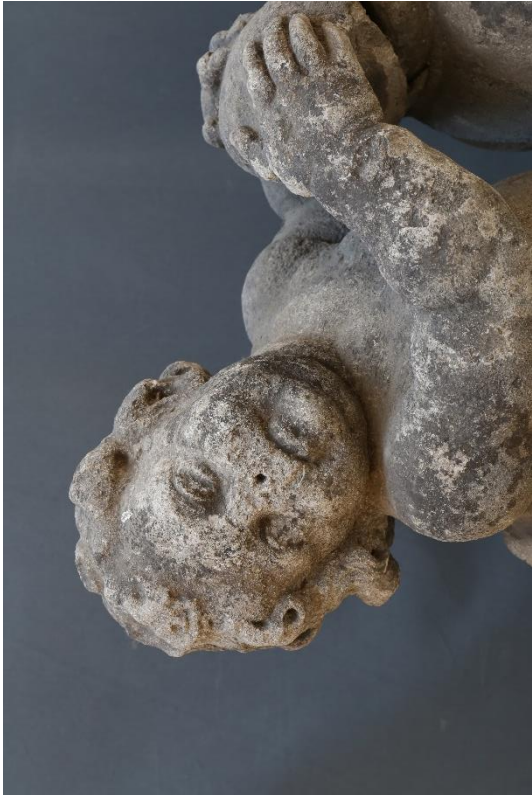
Obrázek 48 Detail obličeje, levý putti, před restaurováním

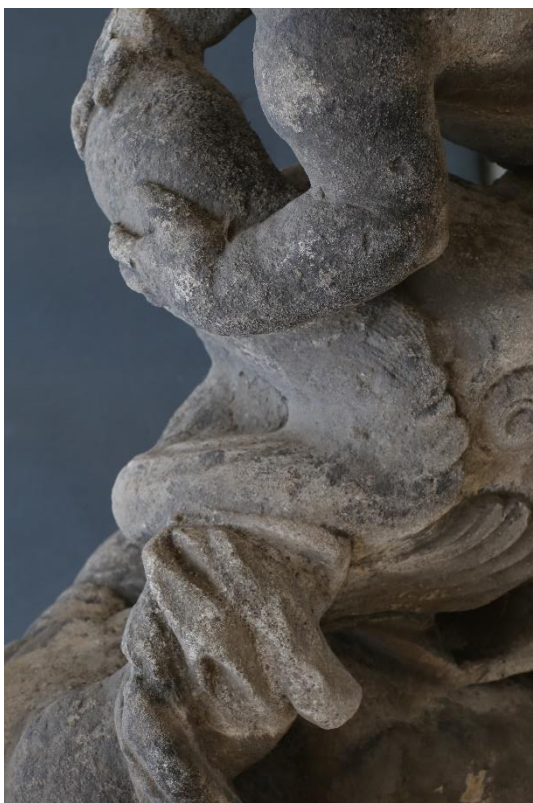
Obrázek 56 Detail zadní část sochy chybějící ruka, před restaurováním

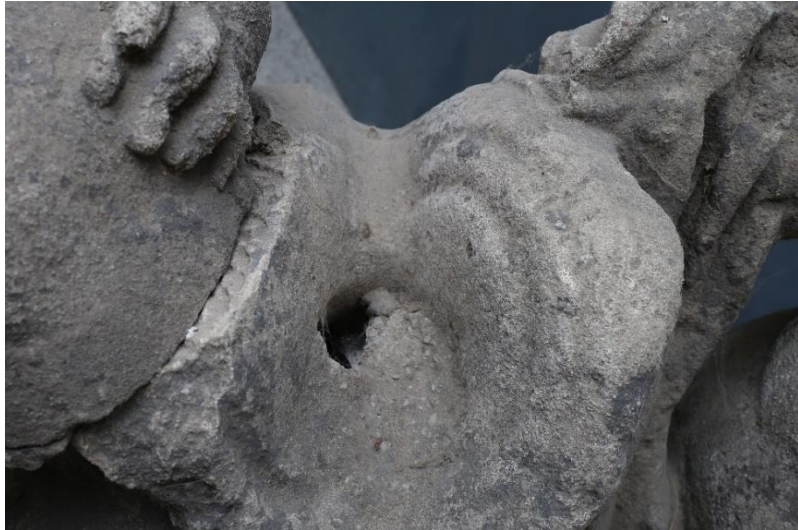
*Obrázek 60 Detail, tlama delfína, před restaurováním*

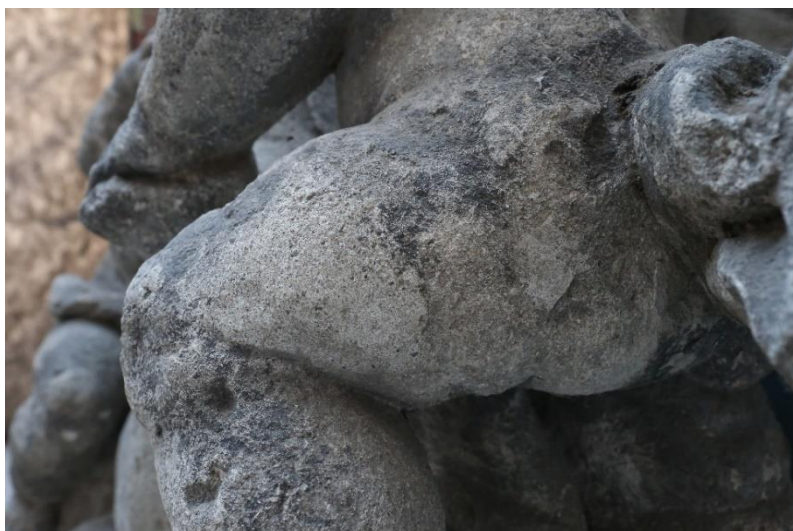
*Obrázek 63 Detail nohy pravého putto, levá noha, před restaurováním*

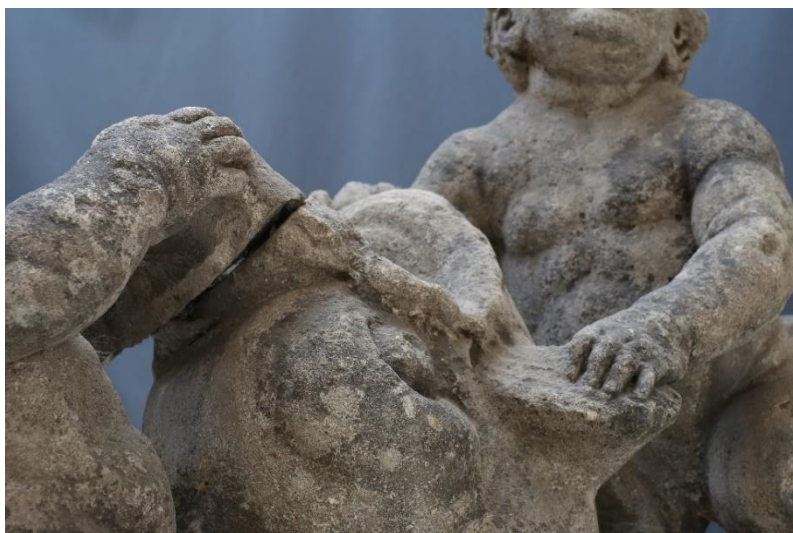
*Obrázek 66 Detail delfína, před restaurováním*

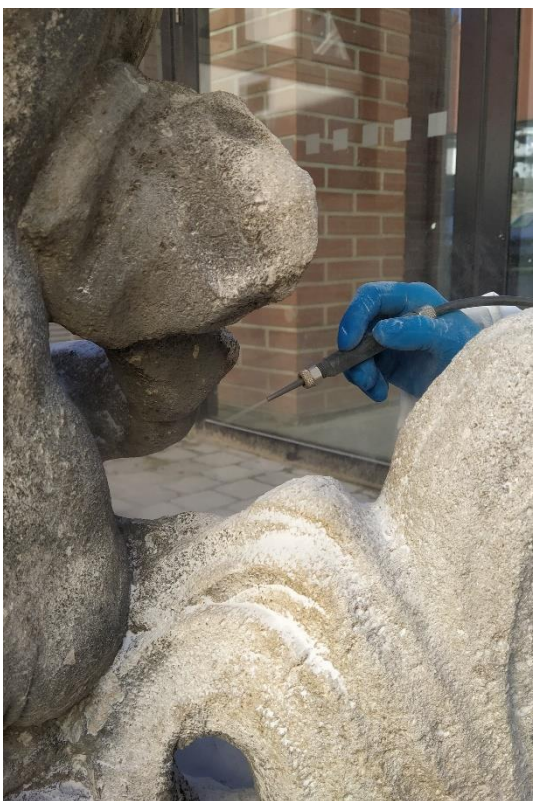
Obrázek 75 Čištění díla metodou mikropískování

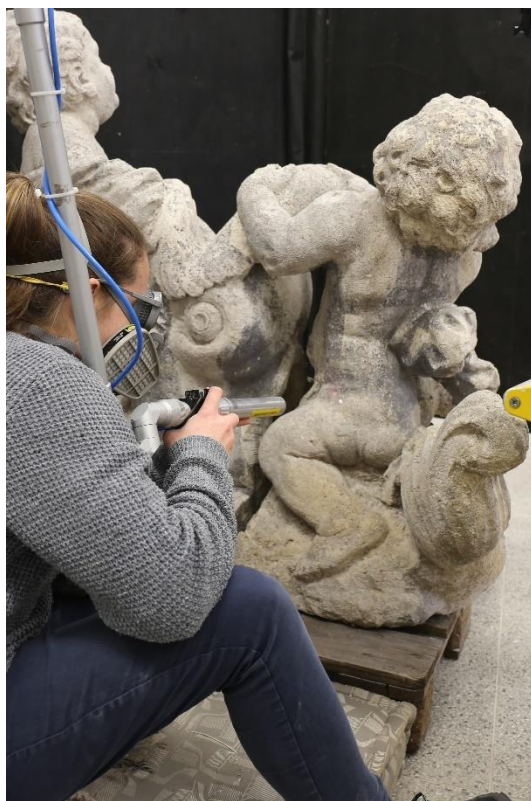
Obrázek 76 Čištění sádrovcových krust pomocí laseru

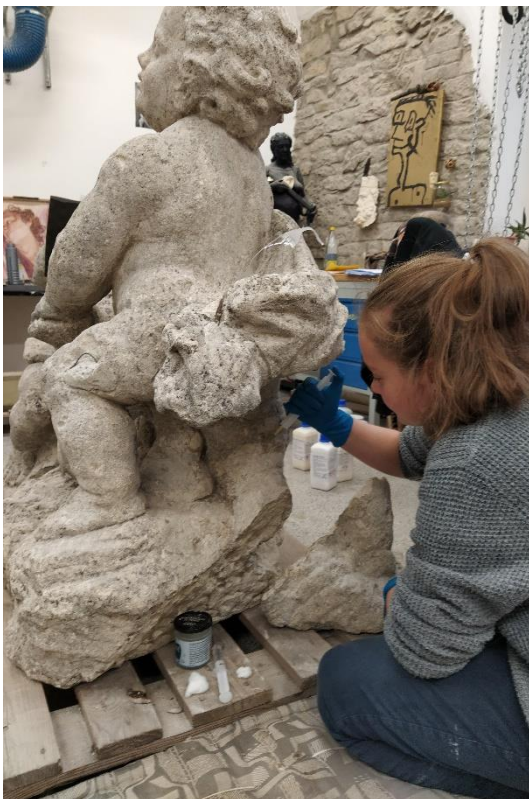
Obrázek 79 Injektáž prasklin

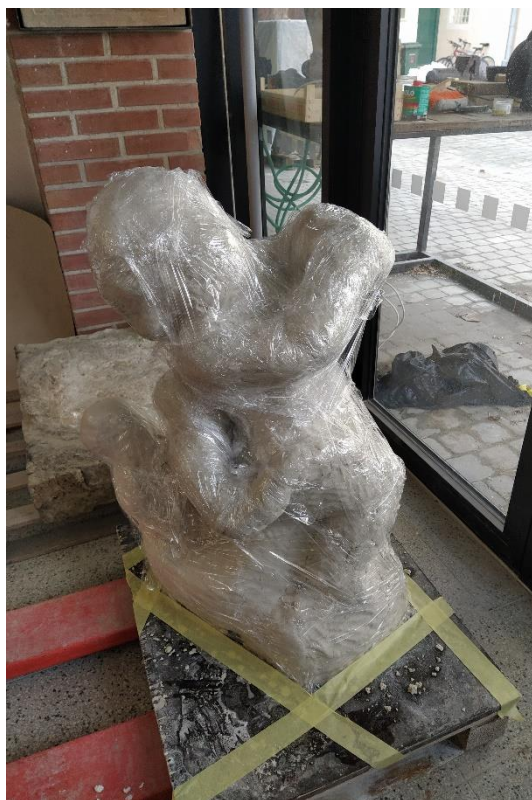
Obrázek 82 Odsolovací zábal opatřen folií

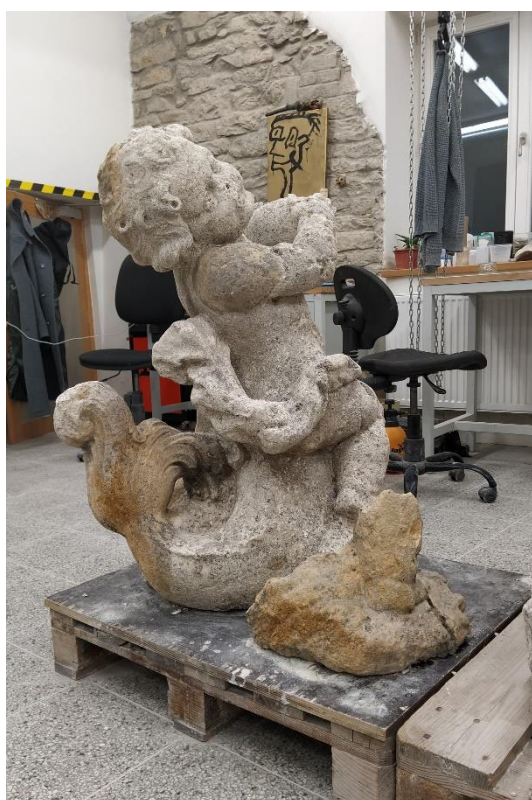
Obrázek 84 Levý putto po odsolovacích procesech, skvrny

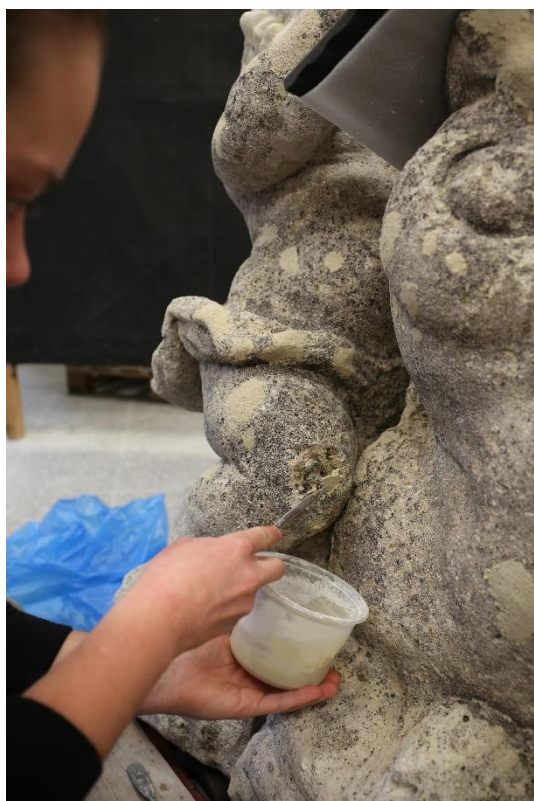
*Obrázek 87 Nanášení tmelu*

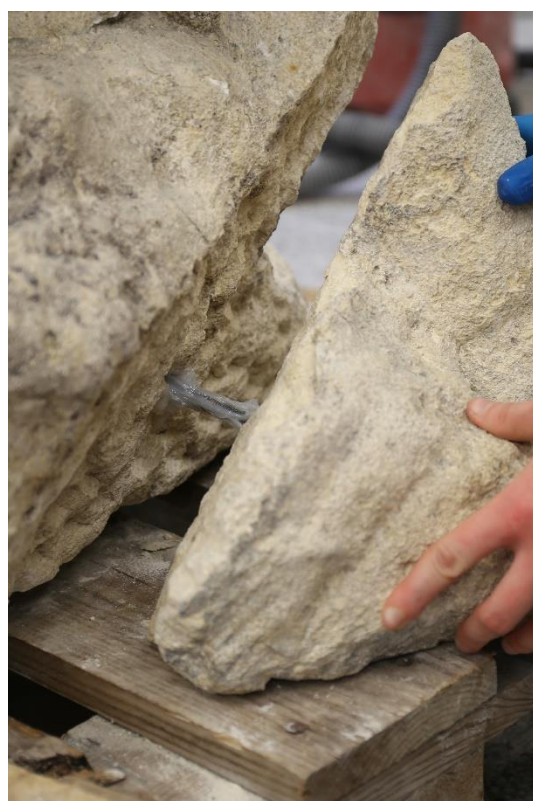
*Obrázek 88 Lepení části nohy na čep*

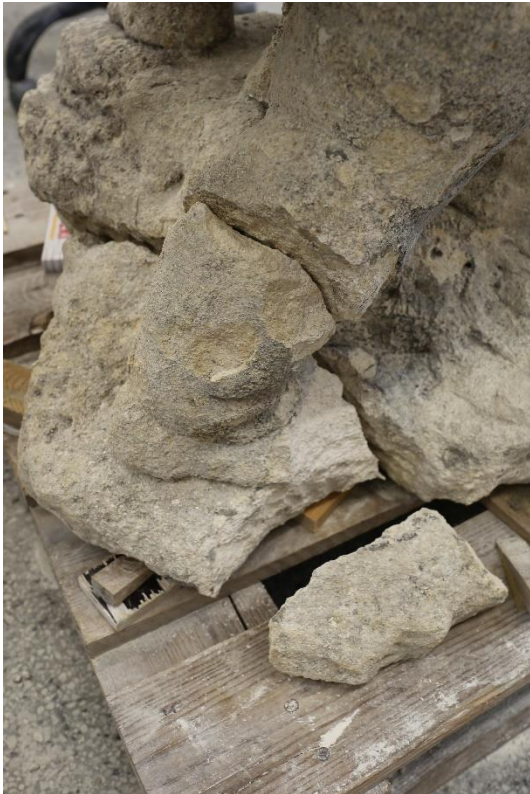
Obrázek 89 Přilepená část nohy na čep a lepení menšího kusu, který byl čištěn od starého lepidla

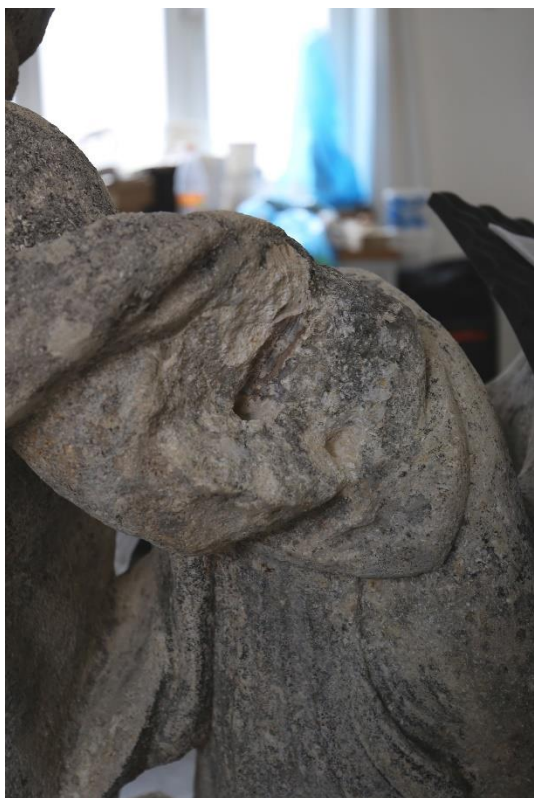
*Obrázek 93 Místo pro vydusáný doplněk, pravý putto*

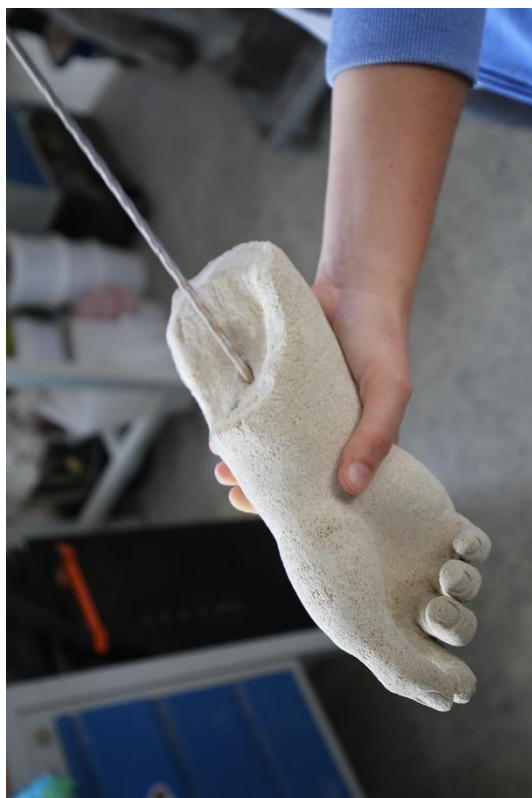
*Obrázek 94 Vrtání otvoru pro armaturu do doplňku*

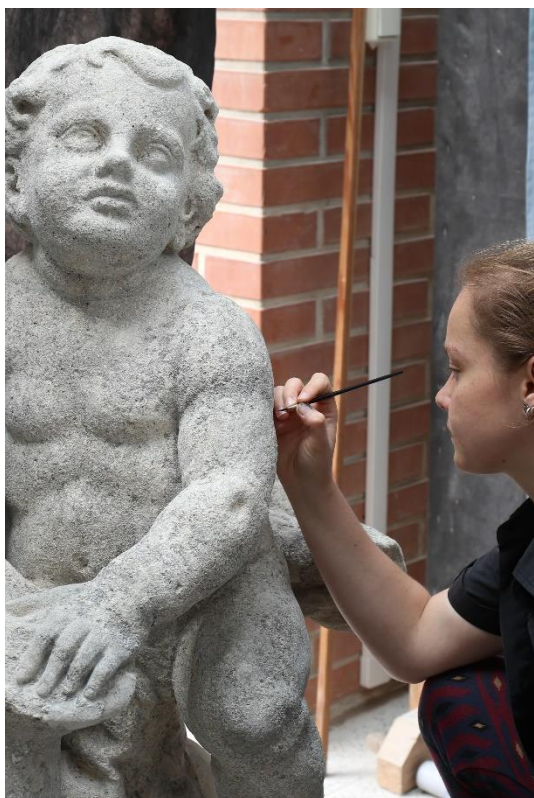
*Obrázek 95 Barevná retuše*

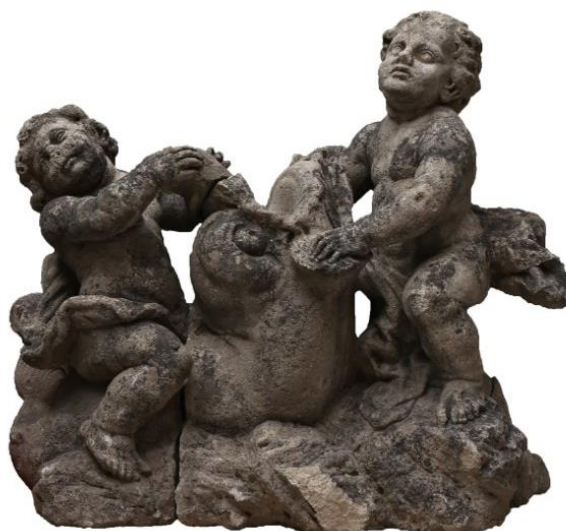
Obr. 1: Putto s rybou, stav před restaurováním (říjen 2023), foto: Aneta Kolaříková.

Dle vizuálního posouzení i z příložené restaurátorské dokumentace vyplývá, že dílo se nachází ve špatném stavu. Z velké části je pokryto silnou vrstvou depozitů prachu, která zabraňuje rozeznat další poškození a vyhodnotit problematická místa. Exponované části jsou omyty vodou a ve velké míře pokryty lišejníky a zčernalým pravděpodobně starším (dehydratovaným) biologickým napadením. Ve srážkových stínech se objevuje sádrovcová krušta, která vytváří šedý až černý nepropustný povrch. Místy krušta přechází v puchýřky a následně se odděluje od povrchu a dochází tak ke ztrátě originálního materiálu. Pod odpadlou krustou je světlý nesoudržný, drolicí se povrch.

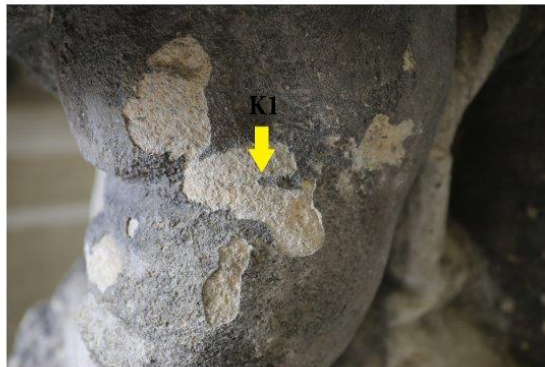
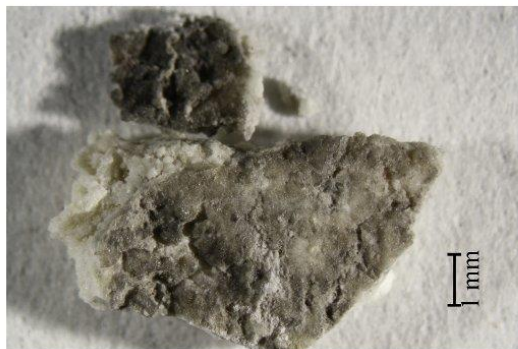
**KI/II 369:** šedo-černá povrchová vrstva

**Obr. 3 a-c:** a) Místo odběru vzorku KI/II 369. b-c) Makrosnímky lícové a rubové strany vzorku. Snímky v odraženém světle stereomikroskopu SMZ 800 (Nikon).

**Makroskopický popis:** Bázi vzorku tvoří vápencová hornina. Její povrch pokrývá kompaktní velmi tvrdá šedo-černá vrstva.

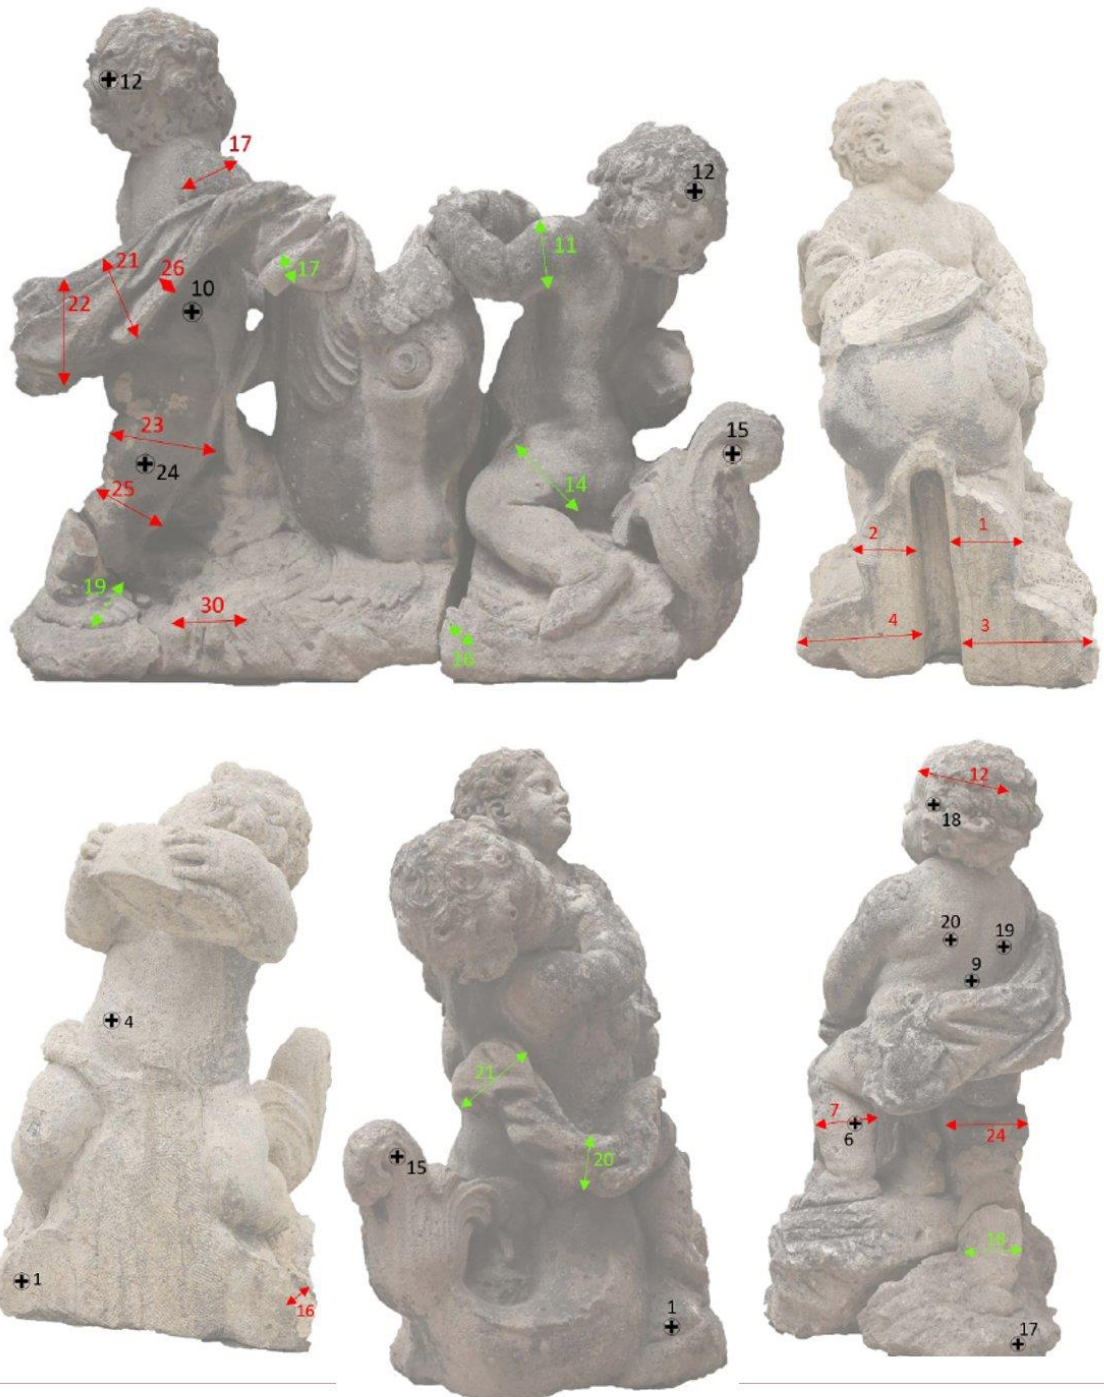
č. m.	Popis měření	Směr měření	Vzdálenost sond D (mm)	Rychlost ultrazvukové transmise v (km/s)	
				v (km/s)	Pozn.
1	otvor mezi putti, vpravo	p-l	12,2	2,37	
2	otvor mezi putti, vlevo	p-l	11,5	2,23	
3	otvor-skalisko, vpravo	p-l	25,0	2,35	
4	otvor-skalisko, vlevo	p-l	26,5	2,27	
5	skalisko, u levé nohy	p-l	24,9		
6	levá noha	p-z	12,5	1,95	
7	levá noha	p-l	11,7	1,73	
8	koleno, levá noha	p-l	8,4	2,03	
9	boky	p-z	17,3	2,11	
10	boky skrz	p-l	32,5	2,16	
11	levé rameno	p-z	19,9	2,65	
12	hlava, čelo	p-z	23,4	2,30	
13	předloktí	v	7,5	2,73	
14	delfín, okraj pysku, níž	p-z	10,5	2,34	
15	delfín, okraj pysku, výš	p-z	6,5	2,52	
16	delfín, horní pysk	p-z	12,0	2,49	
17	pravá paže, rameno	p-z	12,0	2,29	
18	hlava, spánky	p-l	23,0	2,34	
19	pravé prso-záda	p-z	19,9	2,15	
20	levé prso-záda	p-z	20,3	2,18	
21	drapérie vzduch	v	13,0	1,95	
22	drapérie vzduch	v	14,2	2,21	
23	p. stehno	p-l	16,0	1,86	krusta
24	pravé stehno	p-z	16,7	1,88	krusta

25	pravé stehno, koleno, defekt	p-z	12,4	1,79	
26	okraj drapérie	v	10,2	2,60	
27	okraj drapérie, doplněk	v	15,3	2,48	
28	skalisko, okraj	p-z	6,6	2,79	
29	skalisko, okraj	p-z	20,8	2,79	
30	skalisko, okraj vpravo	p-l	9,0	2,51

**Vyhodnocení:** Měření rychlosti UZ transmise poukazují na proměnlivý stav skulptury, což je patrné na rozklopených hodnotách rychlosti UZ transmise. Průměrná hodnota rychlosti dosahuje 2,2-2,4 km/s, na levé noze a pravé noze putta s rybou jsou hodnoty výrazně snížené a dosahují hodnot rychlosti pod 2,0 km/s, nižší hodnoty rychlosti poukazující na hmotové poškození horniny se objevují zejména na levé a pravé noze putta s rybou, kde jsou hodnoty rychlosti UZ transmise výrazně snížené. U putta (bez ryby) byly takto snížené hodnoty naměřeny pouze na odlomené části skaliska. Na druhou stranu byly na mnoha místech skulptury naměřeny zvýšené hodnoty rychlosti, které převyšují hodnotu 2,5 km/s, což nejspíše poukazuje na místní přezpevnění materiálu. V tomto ohledu byly vyšší hodnoty rychlosti naměřeny nejvíce na druhé části sousoší - putta bez ryby. Zde se průměrné hodnoty pohybují okolo 2,6 km/s a někde dosahují až k 3,0 km/s.
