UNIVERZITA PARDUBICE
FAKULTA RESTAUROVÁNÍ

**Restaurování šedého stínovaného sgrafita
“Abrahámův pohřeb” č. 25 a “Jákobův zápas s
andělem” č. 32 na fasádě domu čp. 538 na Horním
náměstí ve Slavonicích**

Bakalářská práce

2025

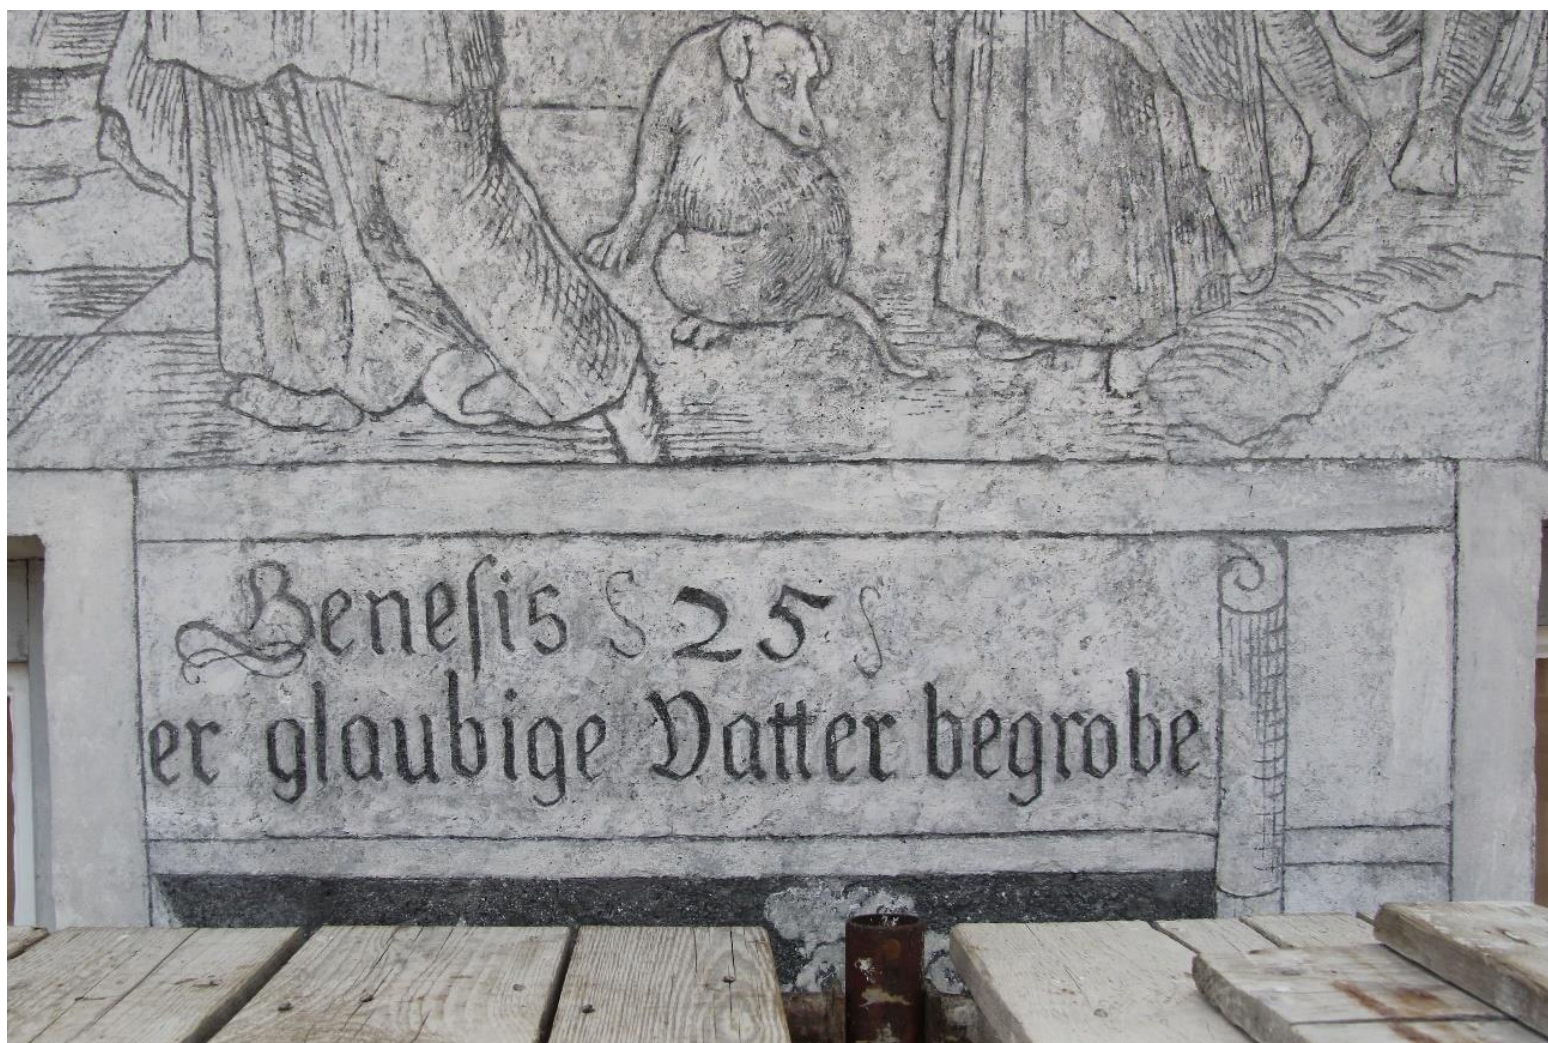
Obr. 21. Nápis výjevu "Abrahámův pohřeb" č. 25. Stav před restaurováním.

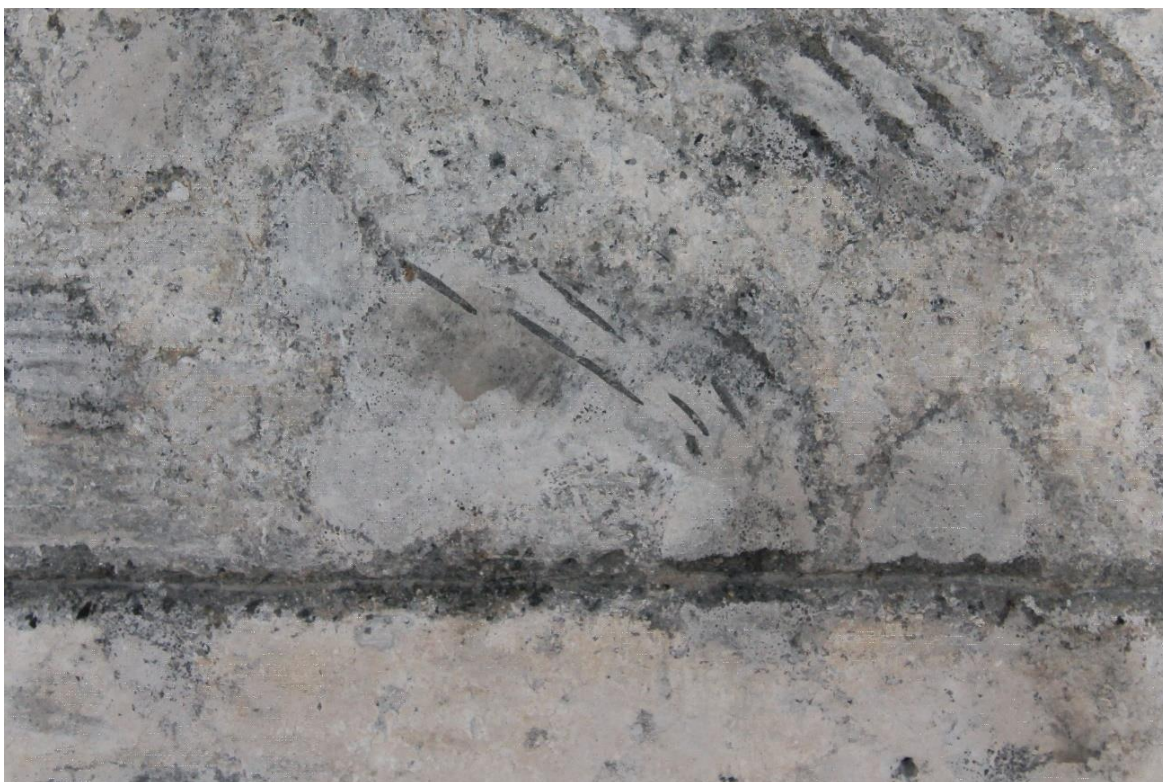
Obr. 28. Detail druhotného tmelu v oblasti originálu s pekáním, stav před restaurováním. Na tmelu je zřetelně vidět nahrazení ryté šrafury štětcovou malbou. Na fotografii je také dobře vidět rozdíl v tónu bílého nátěru mezi druhotnými doplňky.

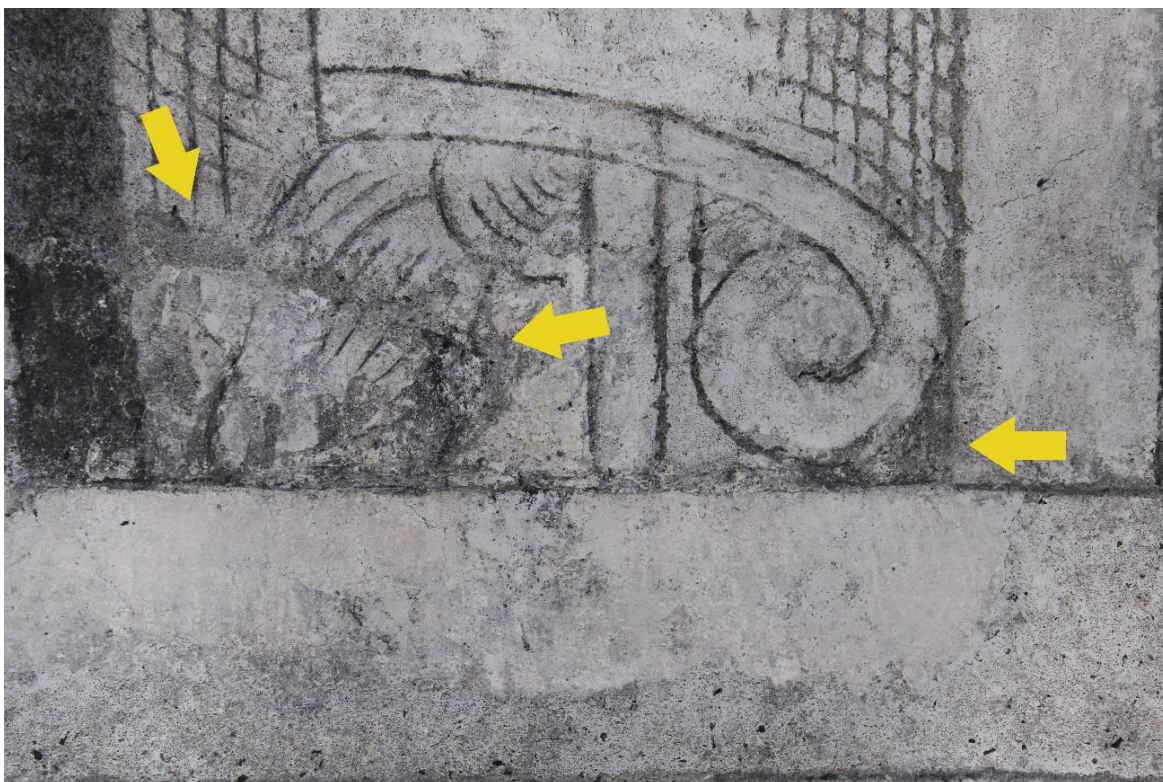
Obr. 32. Fragment spodního rolverkového ornamentu z levé strany scény č. 32, stav před restaurováním. Žlutými šipkami jsou označena místa částečné ztráty probarvené vrstvy spolu s bílým nátěrem. Na fotografii je také dobře viditelný rozdíl mezi druhotnými tmely z restaurování z let 1998-99 a originálem.

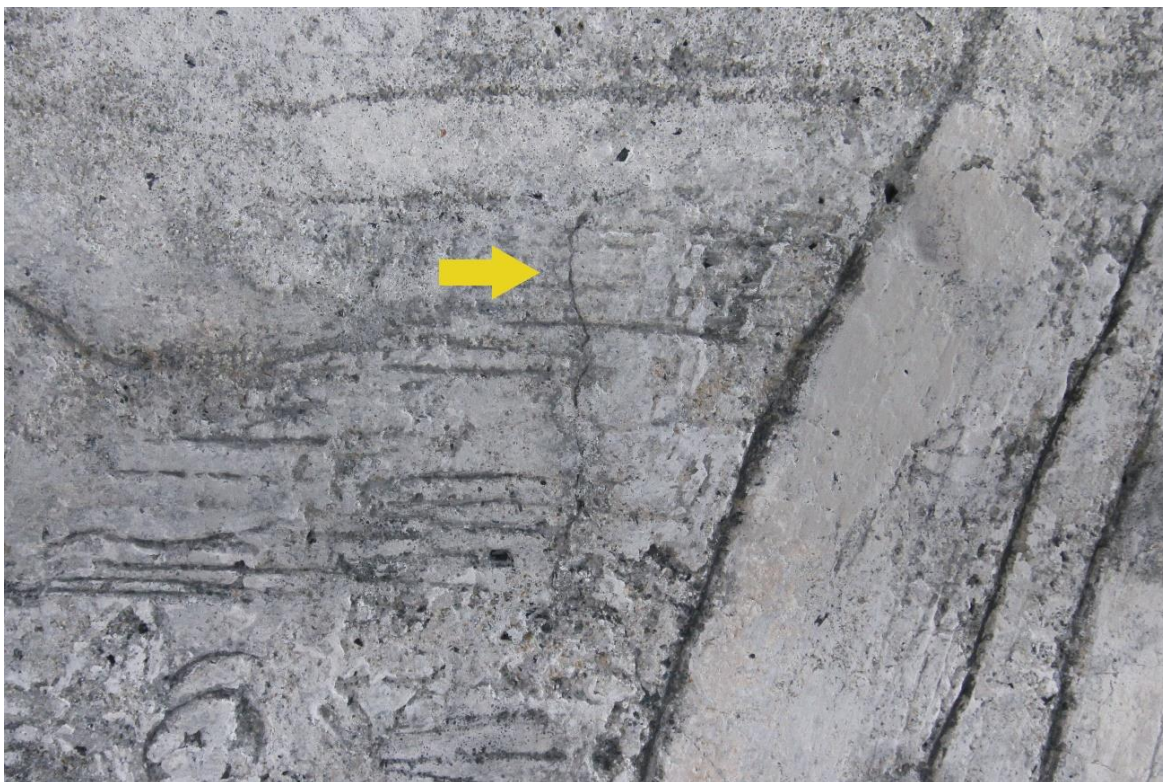
Obr. 33. Detail krajiny výjevu č.32, stav před restaurováním. Fotografie zachycuje malou prasklinu.

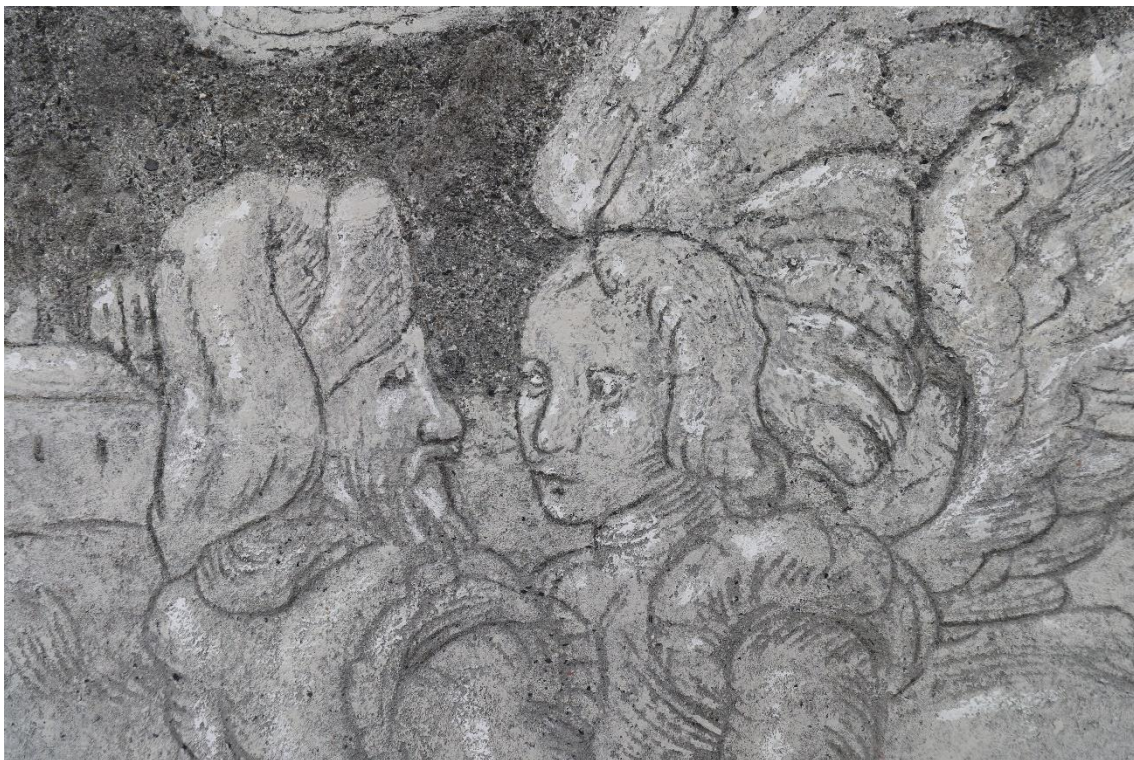
Obr. 48. Detail hlav postav výjevu č. 32, stav po retuši.

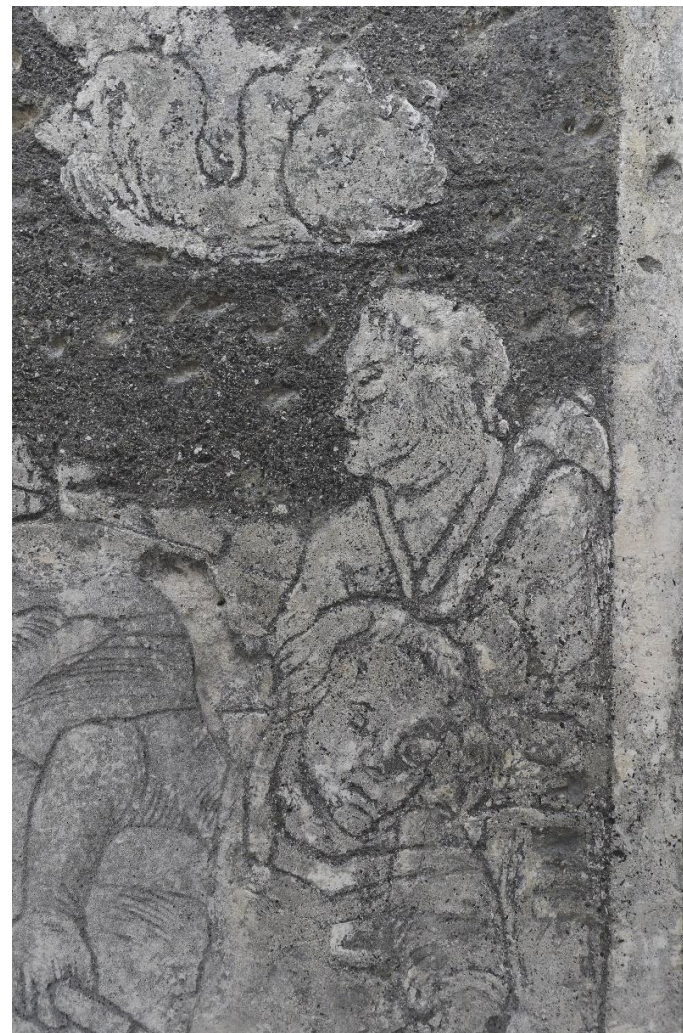
Obr. 55. Stav po odstranění nevhodných druhotných doplňků.

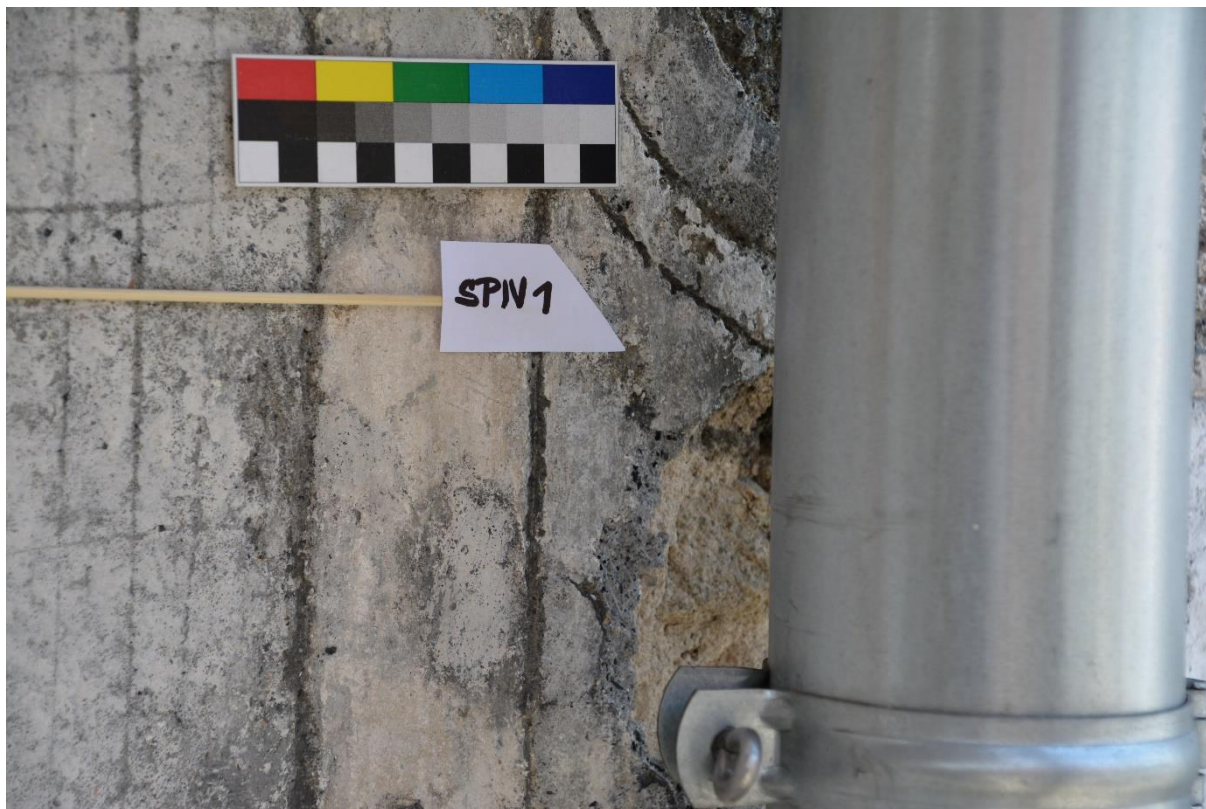
Umístění vzorku **SPIV 1** (DSC_6093)

Vzorek: souvrství - jádro, intonaco, nátěr

Záměr: materiálová analýza souvrství, napojení jádro – intonaco – nátěr (degradace?)

Probarvená sgrafitová vrstva – vápenouhelná, tl. kolem 5 mm, uhlíky i kamenivo cca do 2 mm (delší strana)

Nátěr – degradovaný, novější nátěry? biodegradace

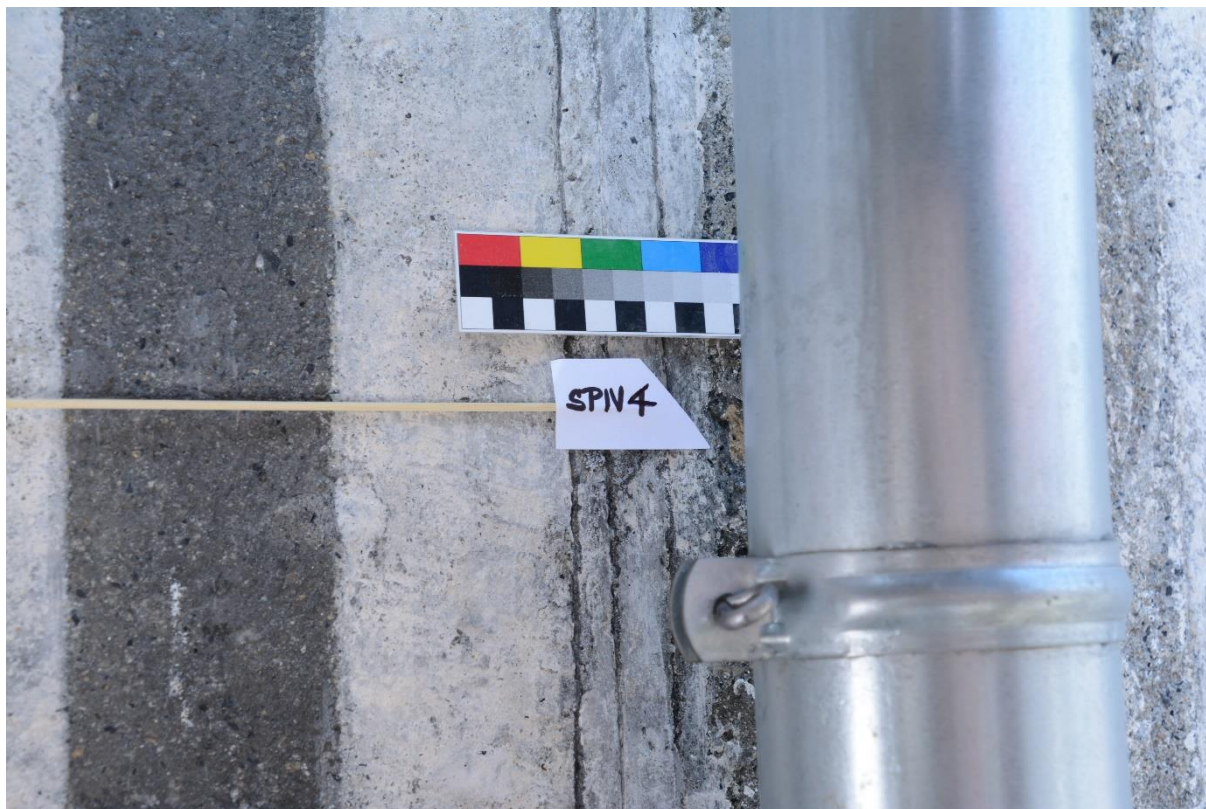
Umístění vzorku **SPIV 4** (DSC_6108)

Vzorek typově shodný s SPIV 1 (jiné patro lešení).

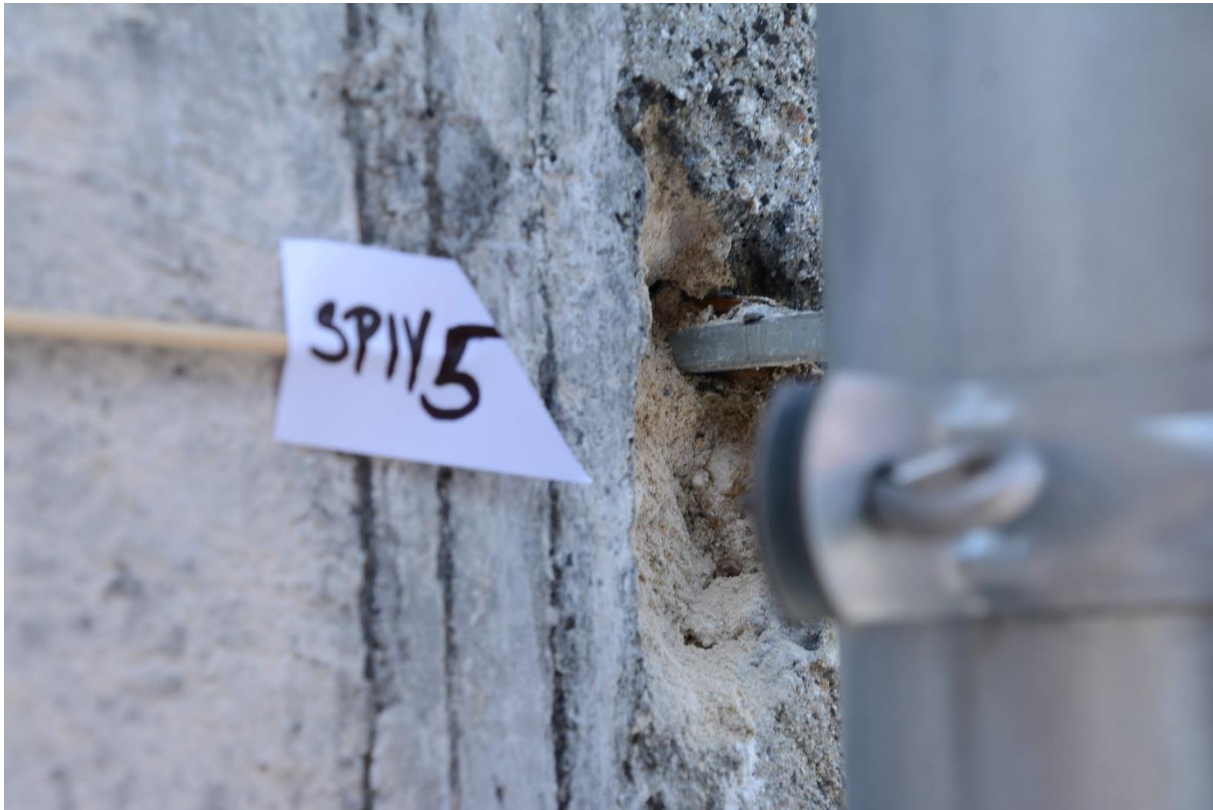
*Umístění vzorku **SPIV 5** (DSC_6119)*

Vzorek: materiálově shodný s SPIV 2 – jádrová omítka.
